## Assainissement d'ouvrages contre les crues dans le Schaferabach (FR)

- Réhabilitation d'une série de seuils en pierres et bois (ouvrages mixtes)
- Stabilisation du lit du torrent

Maître d'ouvrage: Commune de Planfayon (FR), torrent de la Schaferabach (2 591 420 / 1 173 490)

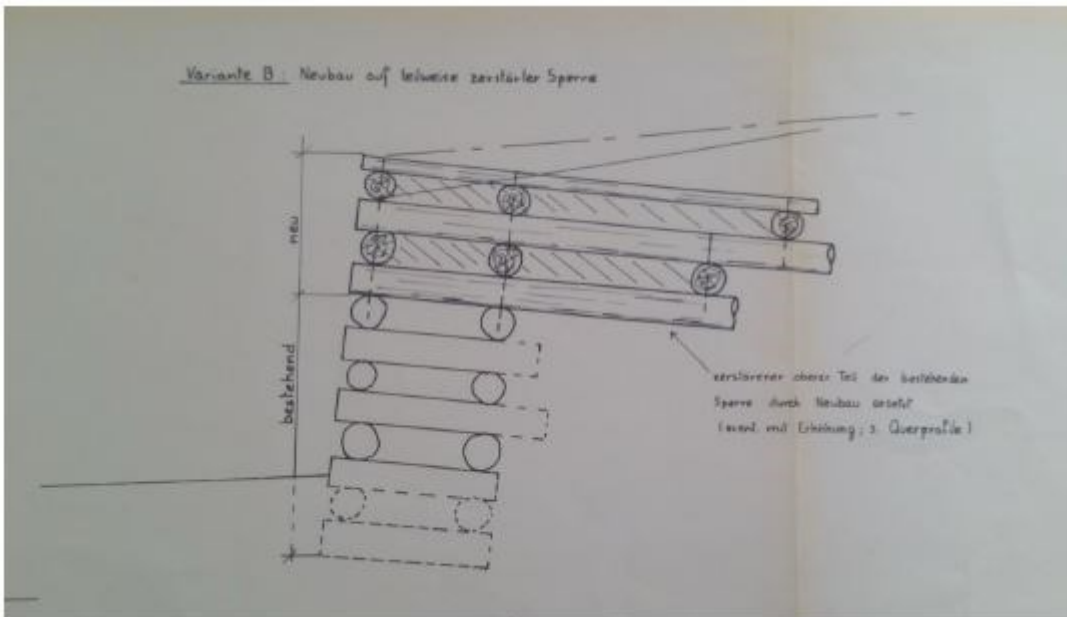
Profil en long de réfection de seuil (ailes seulement cas 1)

- Cas 1 : construction traditionnelle d'un point fixe (barrage, seuil) devant le barrage affouillé, construction entièrement neuve, rien de particulier.

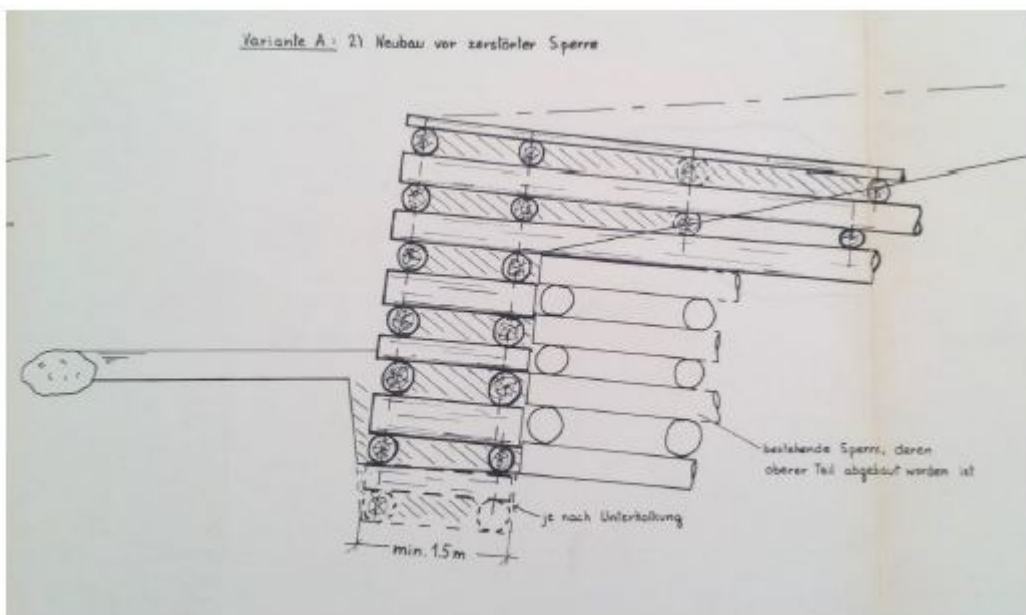
Profil en long normal pour le doublement d'un ouvrage ancien (cas 2)

- Cas 2 : destruction par le haut de la partie supérieure jusqu'à la hauteur jugée saine avec récupération des blocs pour la fosse de dissipation si appareillage en pierre et blocs assez gros (dimensionnement). Sinon utilisation derrière les ailes comme remblais. Construction nouvelle de la partie supérieure jusqu'à la hauteur désirée et avec nouveau déversoir dimensionné sur la base ancienne. Ancrage arrière éventuel par la pose d'une 3<sup>e</sup> longrine (cf. profils-type). La pelle araignée monte avec la construction et devra redescendre la face du barrage en fin de construction ! Cette situation valable aussi pour le cas 3 est imposée par la nécessité de démonter le barrage existant par le haut.

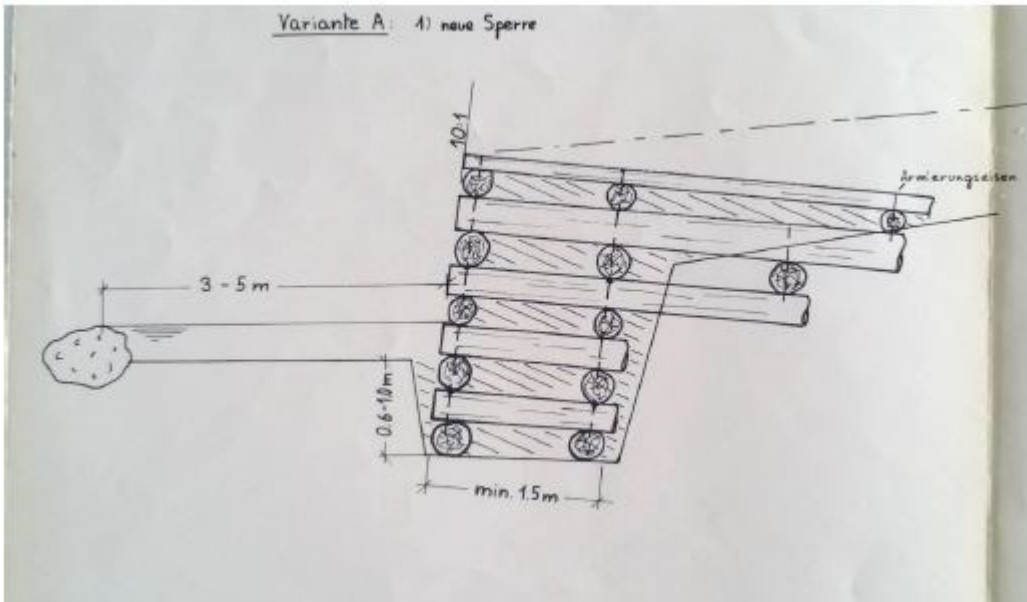
Profil en long normal pour un seuil à neuf sur un nouvel emplacement (cas 3)

- Cas 3 : destruction par le haut des ailes, du déversoir et d'une partie du corps du barrage puis fondation et construction d'un nouveau barrage entier immédiatement devant le solde du corps de l'ancien, celui-ci apportant encore une meilleure stabilité au tout. Pas de liaison entre ancien et nouveau barrage mais dès le passage au-dessus, ancrage éventuel possible au moyen d'une 3<sup>e</sup> longrine en amont de l'ancien barrage (une ou deux couches), puis construction jusqu'à la hauteur désirée avec déversoir et ailes.

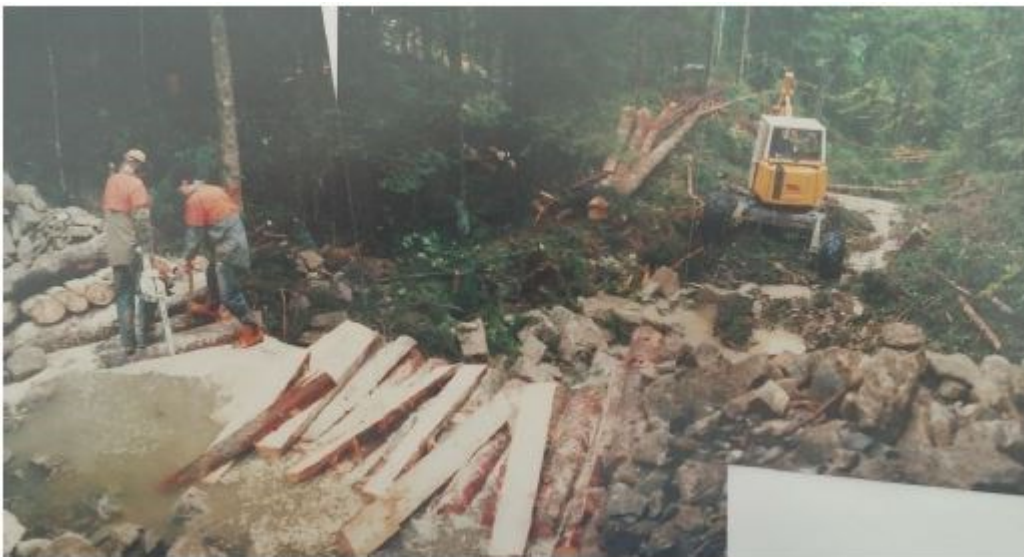
Photo 1 : Rénovation de l'aile d'un et remise en état du lit du torrent

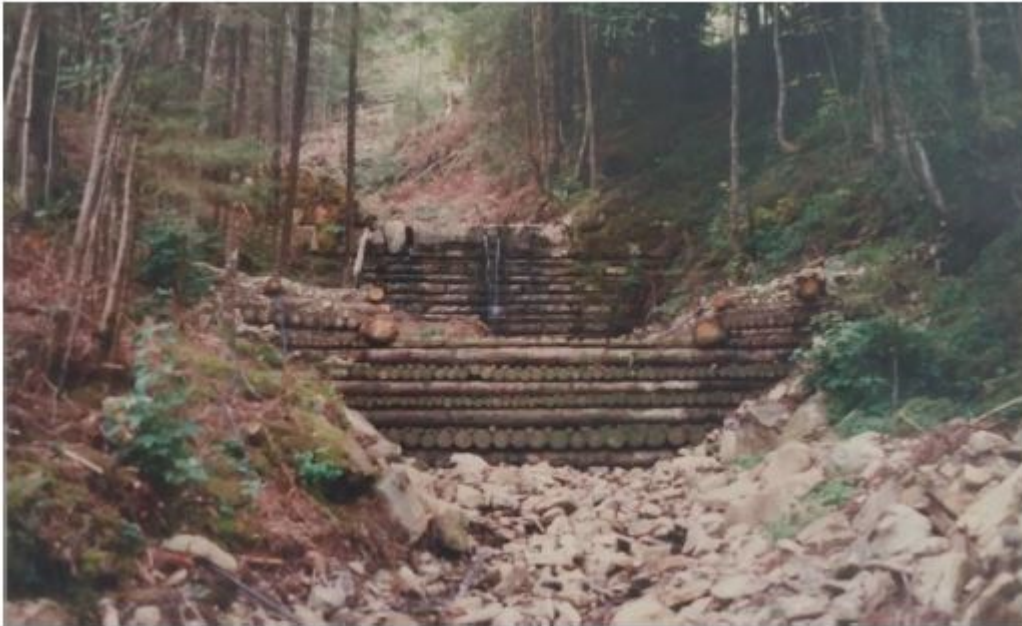
Photo 2 : seuil 4 : nouvel ouvrage (cas 1) . Derrière : ancien ouvrage en bon état

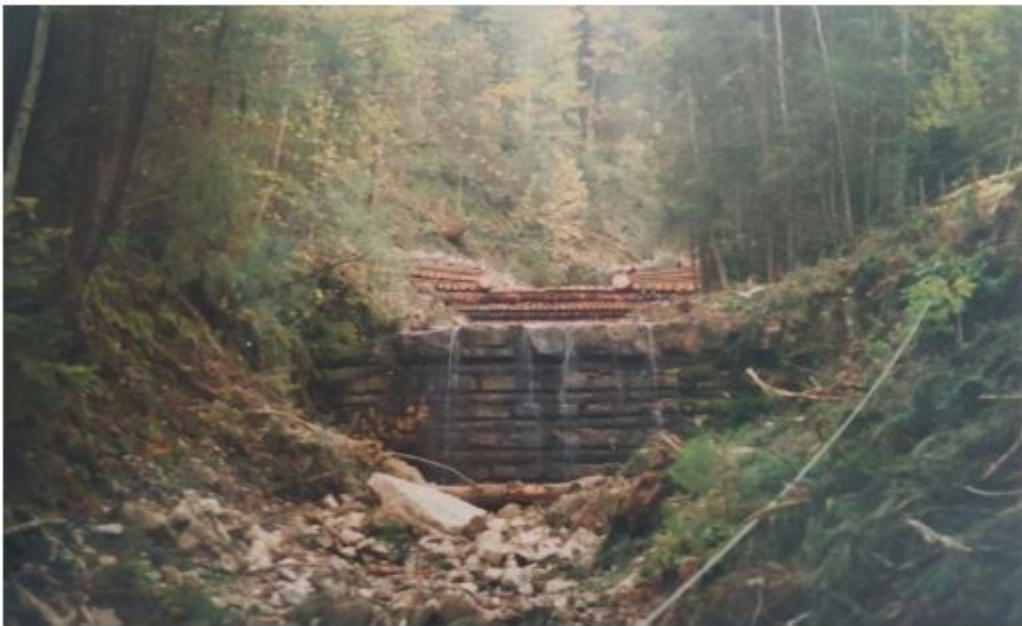
Photo 3 : seuil 5 original et seuil 6 rénové

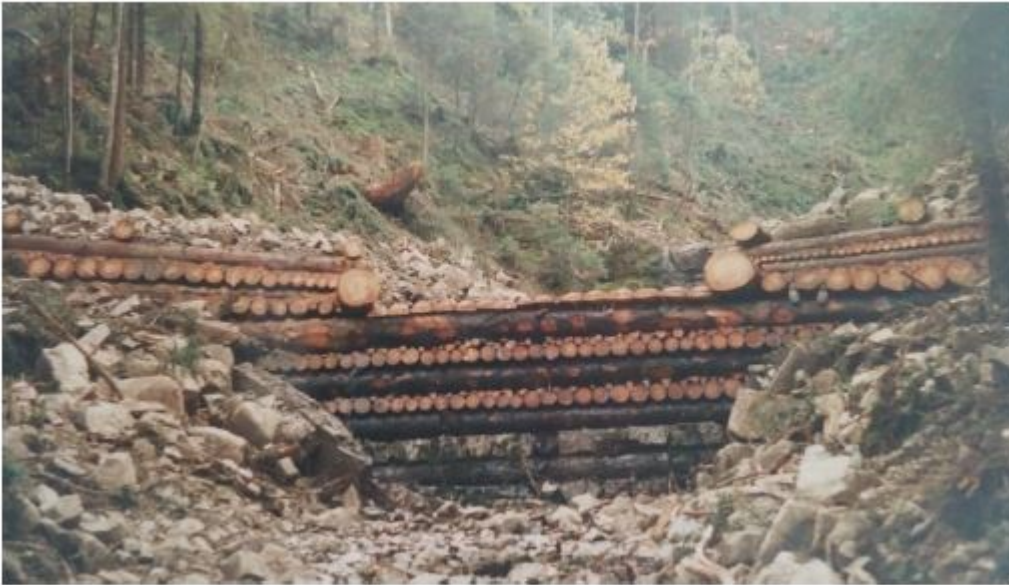
Photo 4 : rénovation du seuil (partie supérieure) sur la base en bois et pierre d'origine (cas 2)

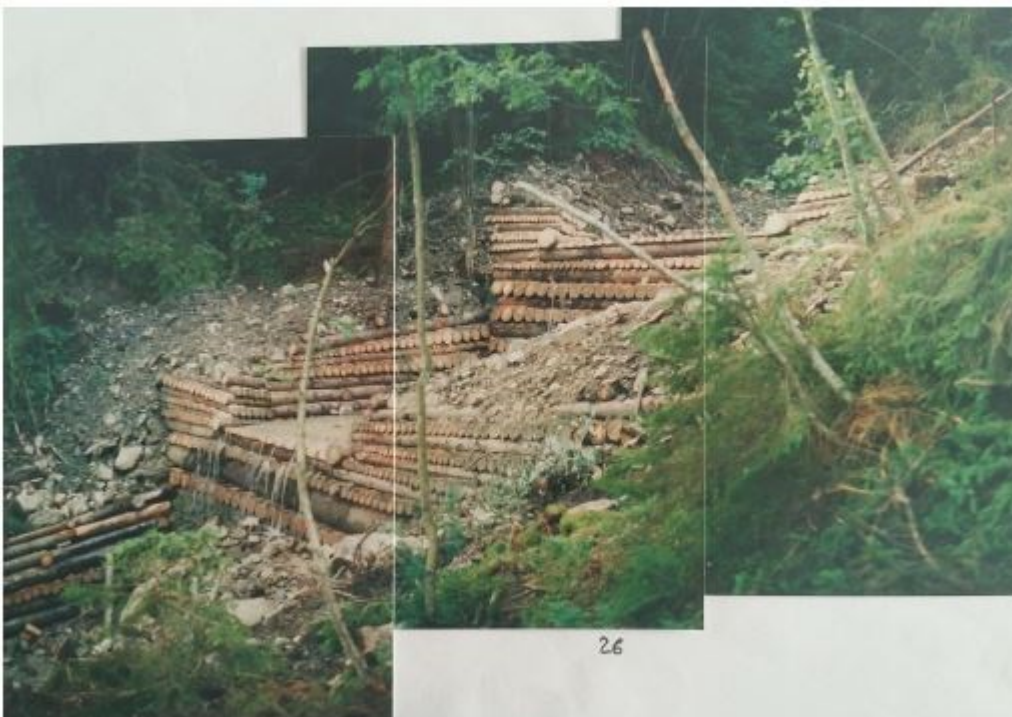
Photo 5 : seuils 26 et 27 : soutènement de la rive droite contre l'érosion en aval du seuil 27 et 26 (affluent en rive gauche, au-dessus du seuil 27)

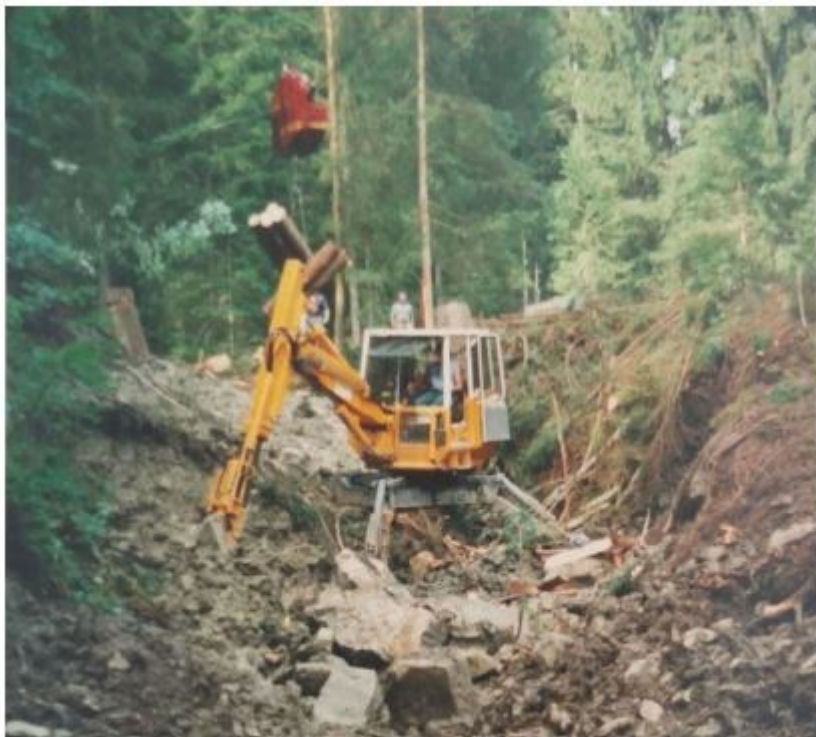
Photo 7 : préparation d'une protection des berges avec des pierres d'un ancien ouvrage

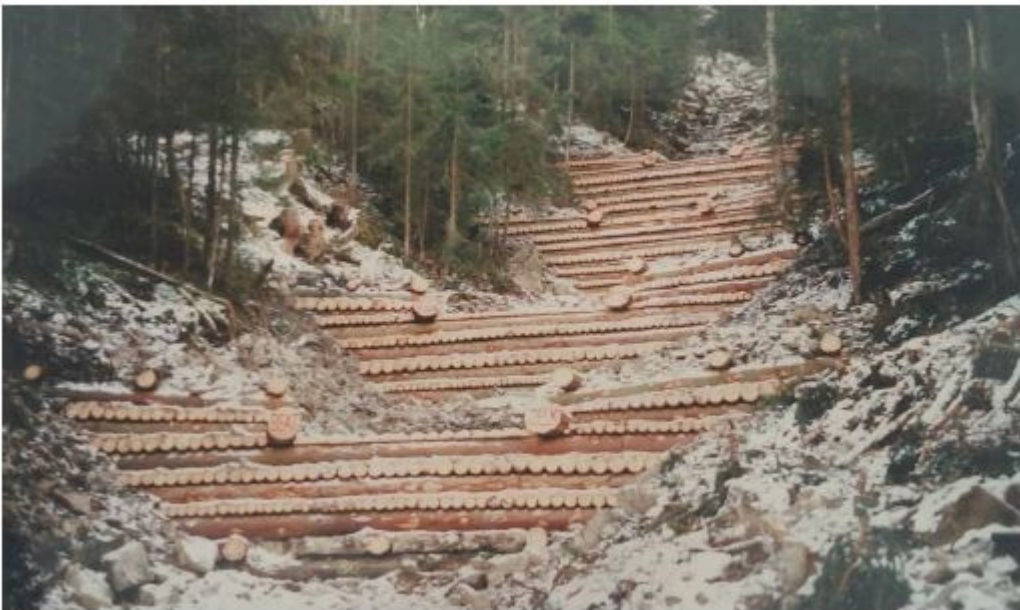
Photo 9 : rénovation de la partie supérieure (1,5 m de hauteur et ailes sur base existante) du seuil 36 et suivants.

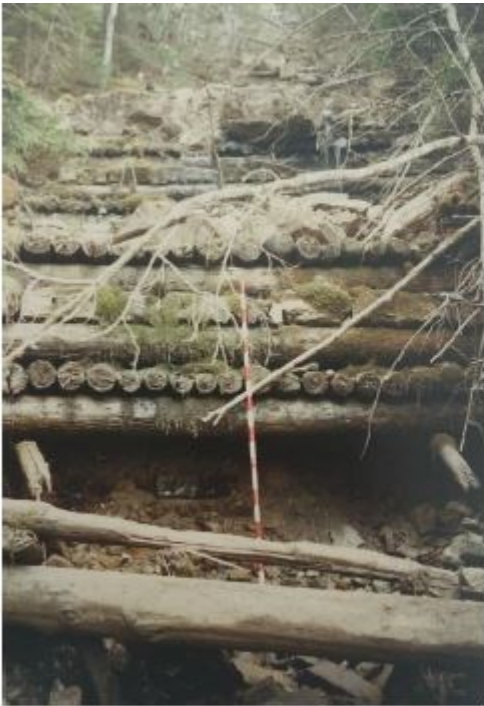
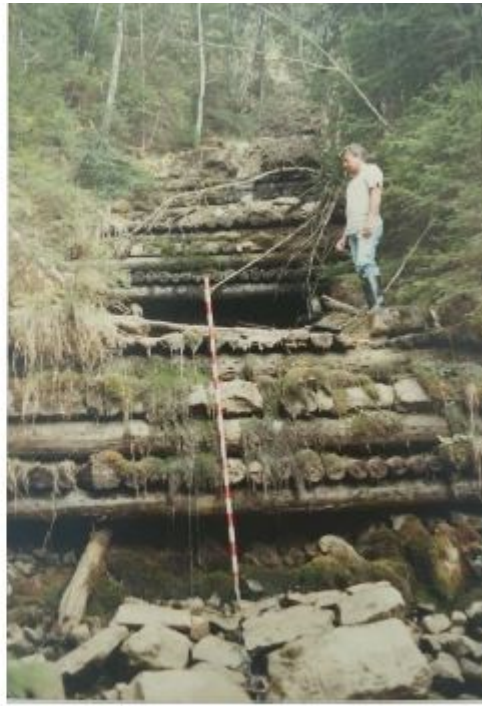
Photo10 et 11 : Etat des seuils avant rénovation et dégâts dus à l'affouillement
