Instandsetzung Grönweg, Sigriswil (BE)

Instandsetzung Forststrasse, teilweise in Grundwasserschutzzone

- Instandsetzung einer Forststrasse mit ungebundenem Oberbau
- Verschleisschichterenerueung mit Materialzufuhr
- Wegprofil hauptsächlich bombiert, in steilen Abschnitten (>10 %) mit einseitiger Querneigung und Querrinnen

Remise en état Grönweg, Sigriswil (BE)

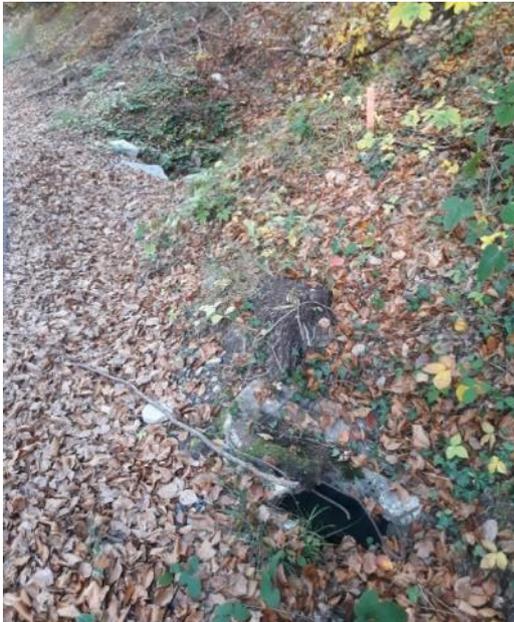
Abbildung 13: Mangelhaft unterhaltener Einlauf

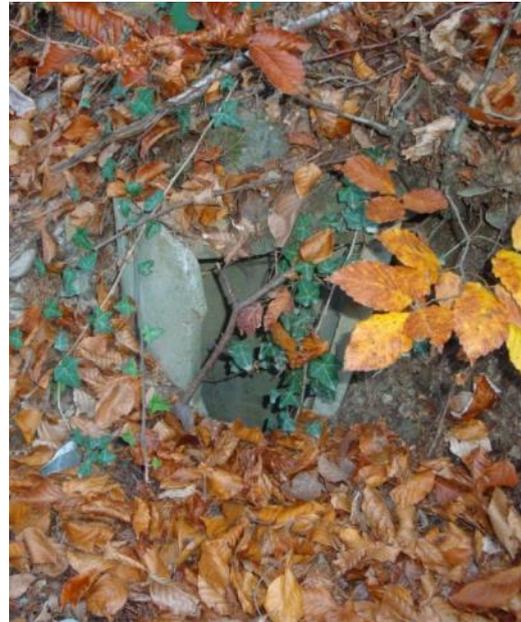
Abbildung 14: Weiterer, mangelhaft unterhaltener Einlauf

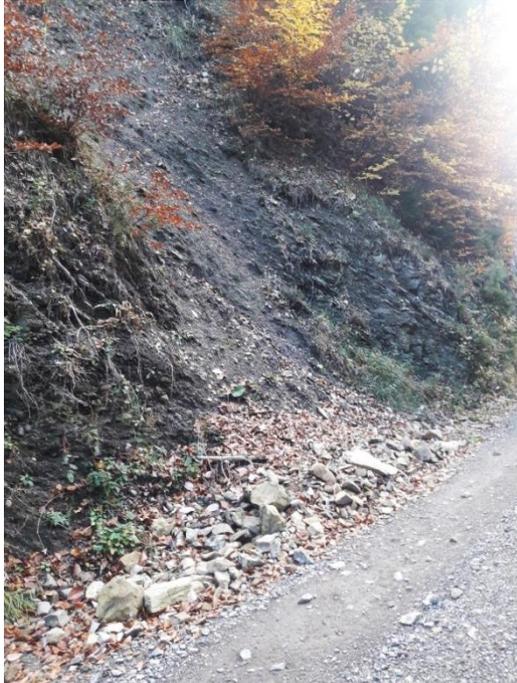
Abbildung 15: Erosionsmaterial füllt den Spitzgraben

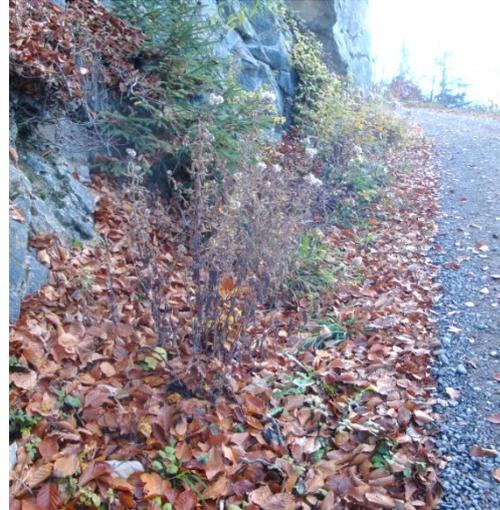
Abbildung 16: Einwachsender Spitzgraben

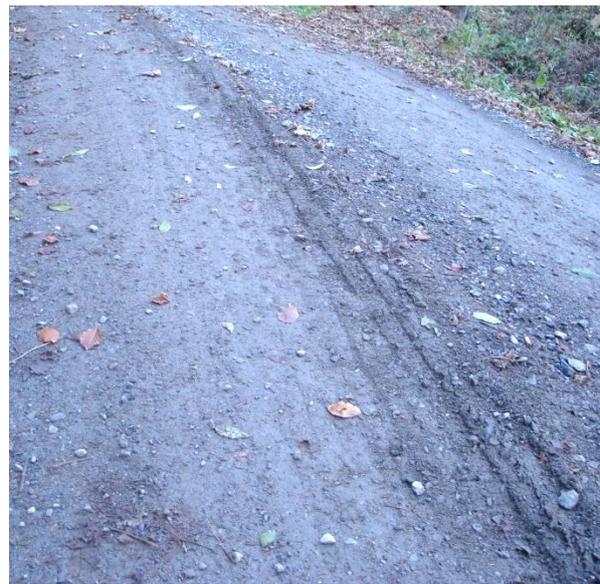
Abbildung 18: Verschleisssschicht ein Jahr nach der Instandsetzung

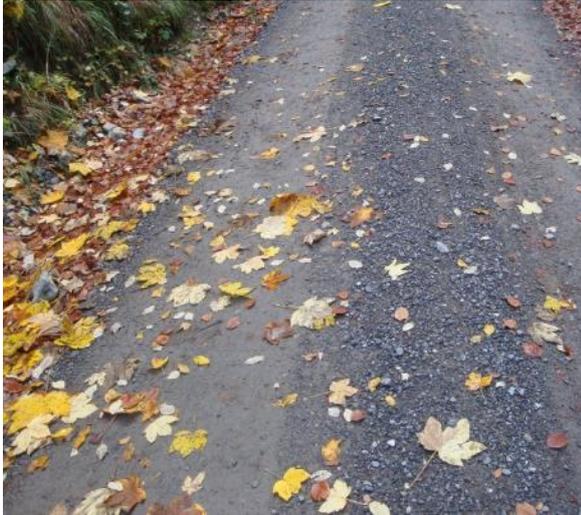
Abbildung 19: Verschmutzungen durch Laub sind jeweils einmal jährlich zu entfernen.

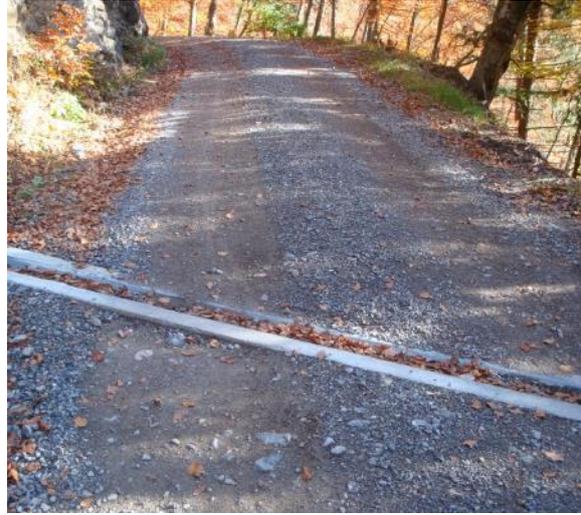
Abbildung 20: Frische Querrinne in Beton versetzt. Solche Übergänge des Oberbauaufbaus sind immer heikel im Unterhalt.

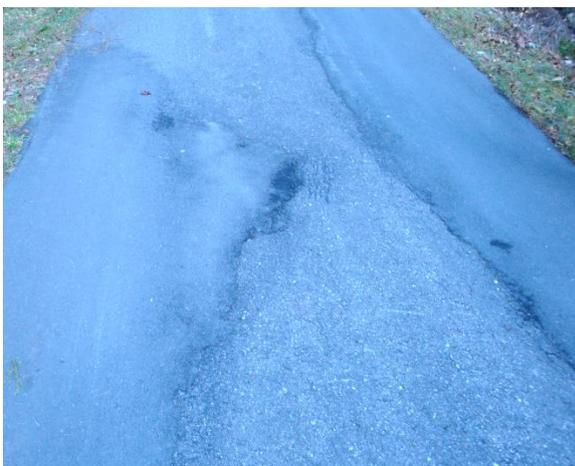
Abbildung 23: Mit Belagskeil reparierter Asphalt in Bereichen unzureichender Untergrundtragfähigkeit ist nur in Einzelfällen nachhaltig

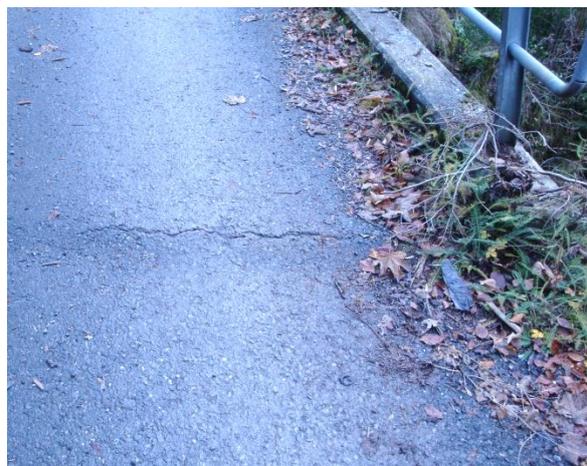
Abbildung 24: Übergang auf Brückenbauwerk, vermutlich ohne Schleppplatte, führt zwangsläufig zu ungleichen Setzungen

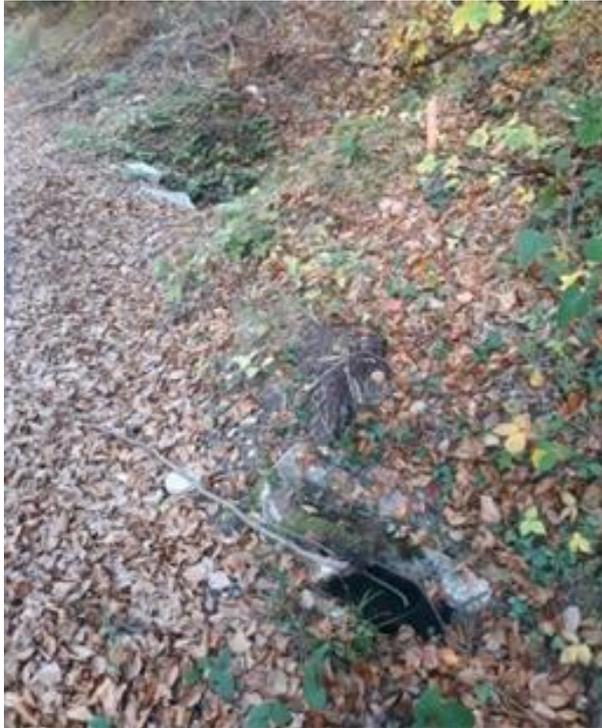
Illustration 13 : Ouvrage avec défaut d'entretien

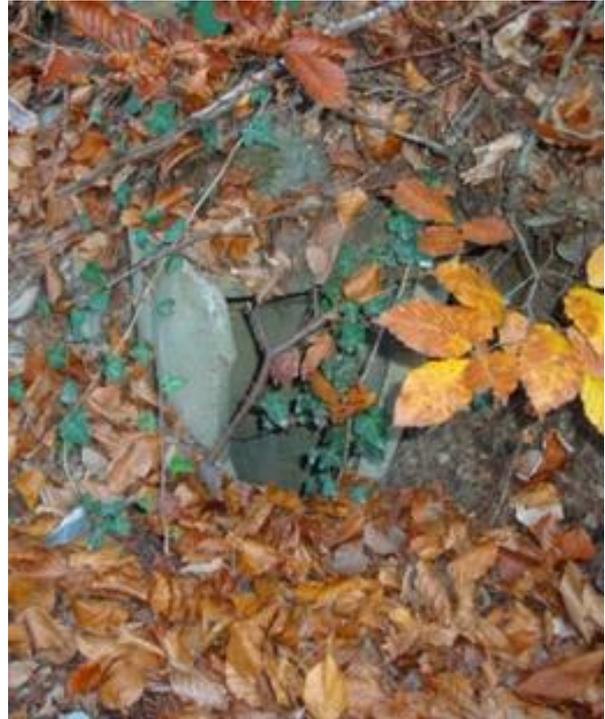
Illustration 14 : Ouvrage avec défaut d'entretien

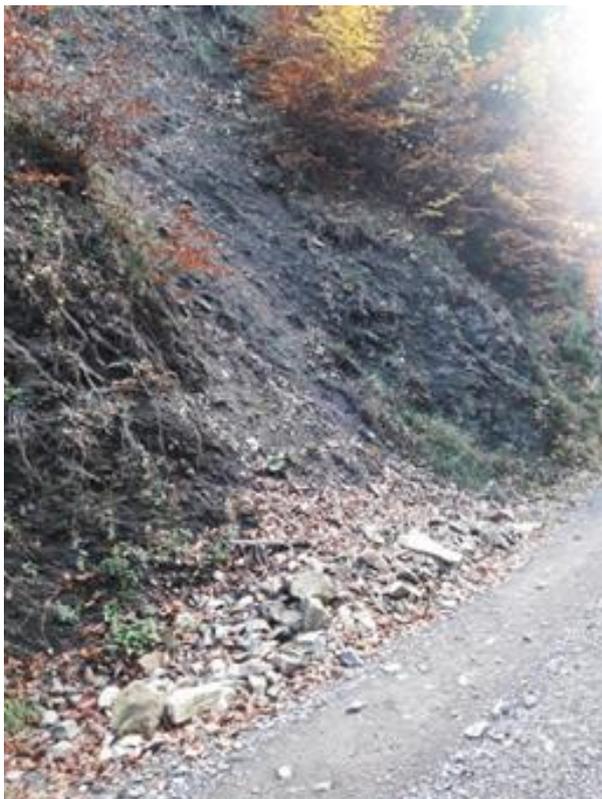
Illustration 15 : Du matériel obstrue les canaux d'évacuation

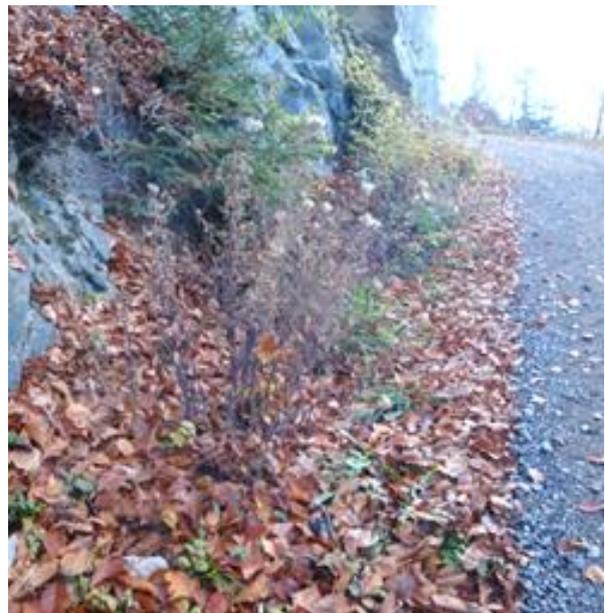
Illustration 16 : Canal en V obstrué

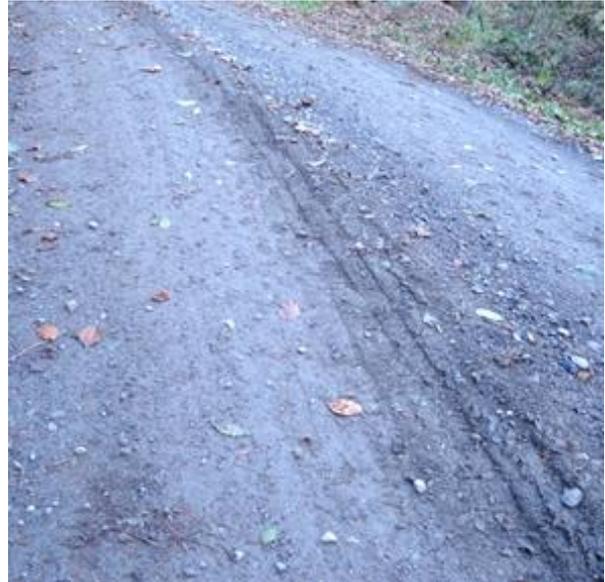
Illustration 18 : Couche d'usure 1 année après l'entretien constructi

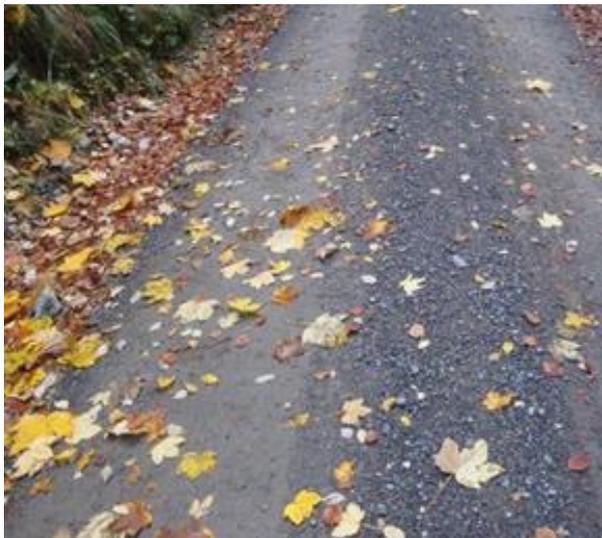
Illustration 19 : Les feuilles sont idéalement à éliminer 1x par an

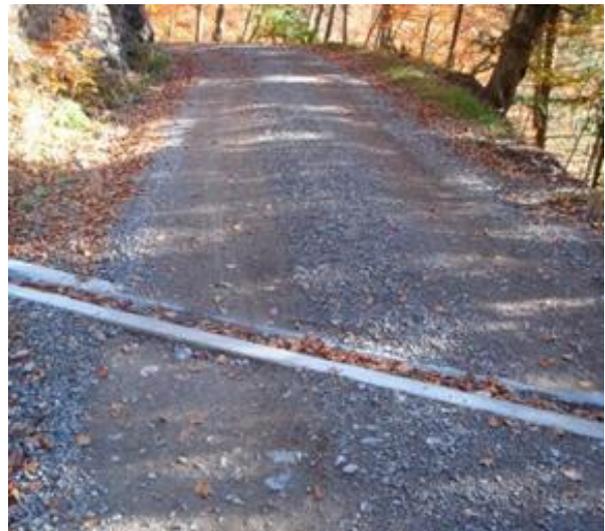
Illustration 20 : Les renvois d'eau compliquent l'entretien mécanique

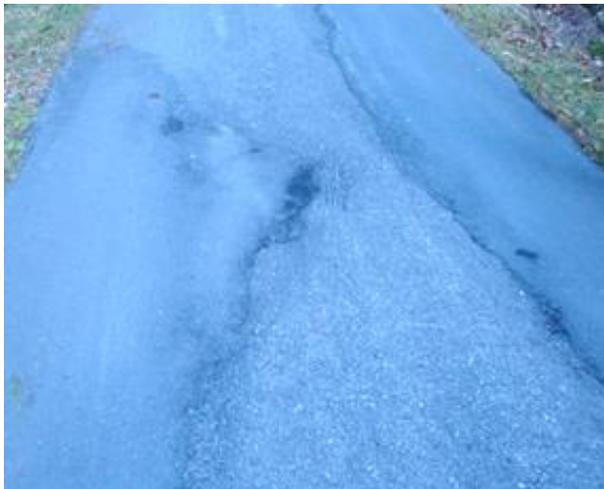
Illustration 23 : Une portance insuffisante conduit à la fissure du revêtement. La réparation avec un tacon de bitume n'est généralement pas durable

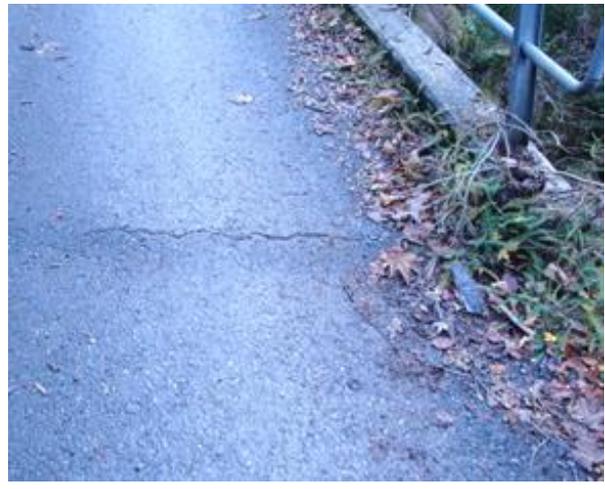
Illustration 24 : La transition vers une structure de pont, vraisemblablement entraîne inévitablement des tassements inégaux. Des mesures spéciales sont nécessaires pour éviter le phénomène
