Grundlagen Waldstrassenerhalt

Praxismerkblatt

Schäden an ungebundenen Waldstrassen

FACHSTELLE FÜR FORSTLICHE BAUTECHNIK
CENTRE POUR LE GÉNIE FORESTIER
CENTRO PER IL GENIO FORESTALE
POST SPEZIALISÀ PER TECNICA DA CONSTRUCZIUN FORESTALA

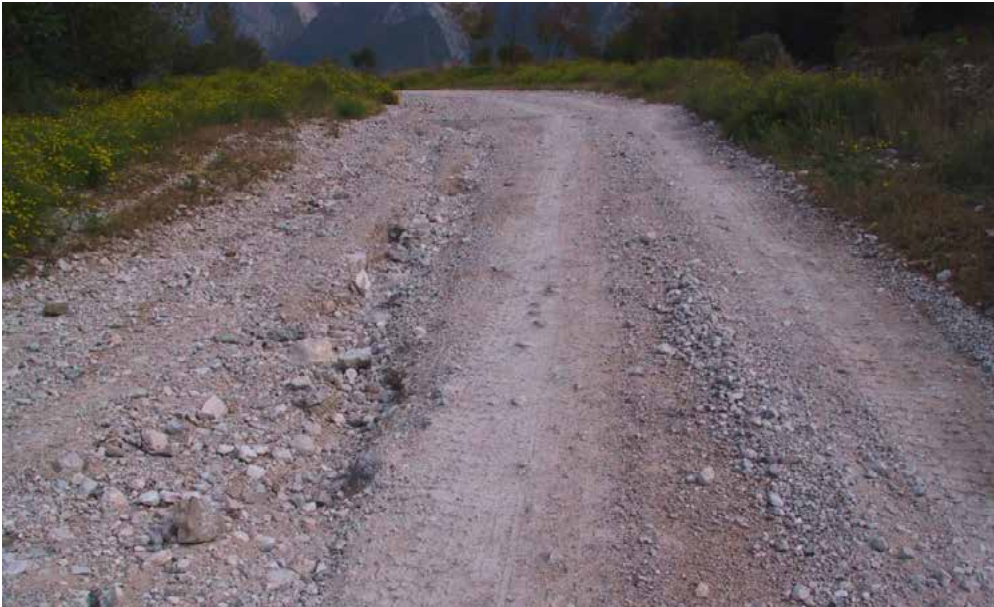
Abb. 1:
Starke Verlagerung und Vermischung des Deck- und Tragschichtmaterials. Es haben sich Erosionsrinnen gebildet, welche in den Strassenkörper erodieren. Der Schaden ist so weit vorgeschritten, dass eine Instandsetzung der Strassen notwendig ist.

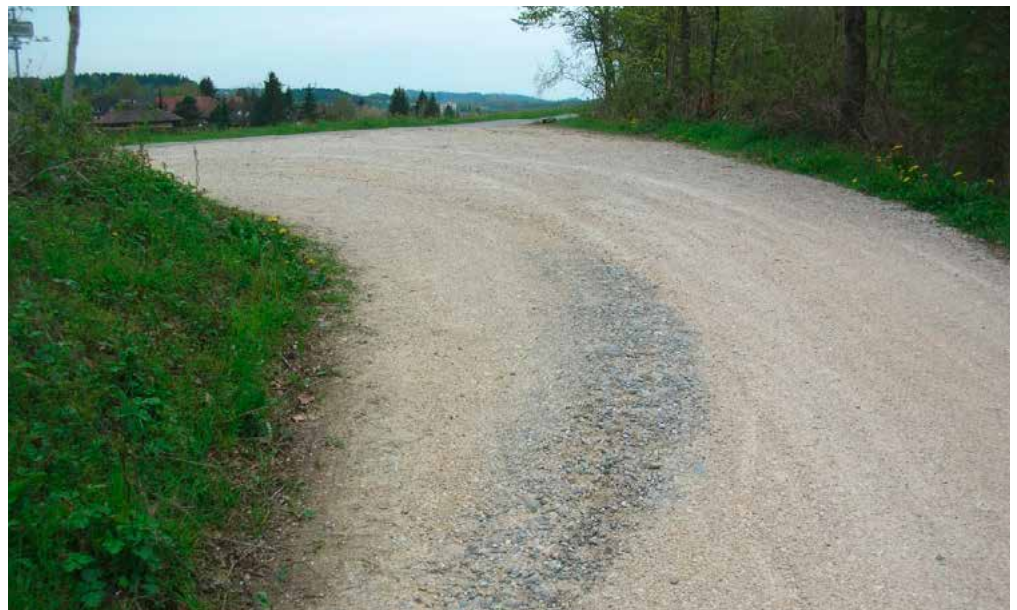
Abb. 2:
Erosion des Deckschichtmaterials aufgrund ungenügender Ableitung des Oberflächenwassers. Das Quergefälle der Strasse ist zu gering. Ein betrieblicher Fahrbahnunterhalt inkl. Neuprofilierung des Dachprofils mit der Schaffung klarer Abflussverhältnisse sind als Massnahme vorzusehen.

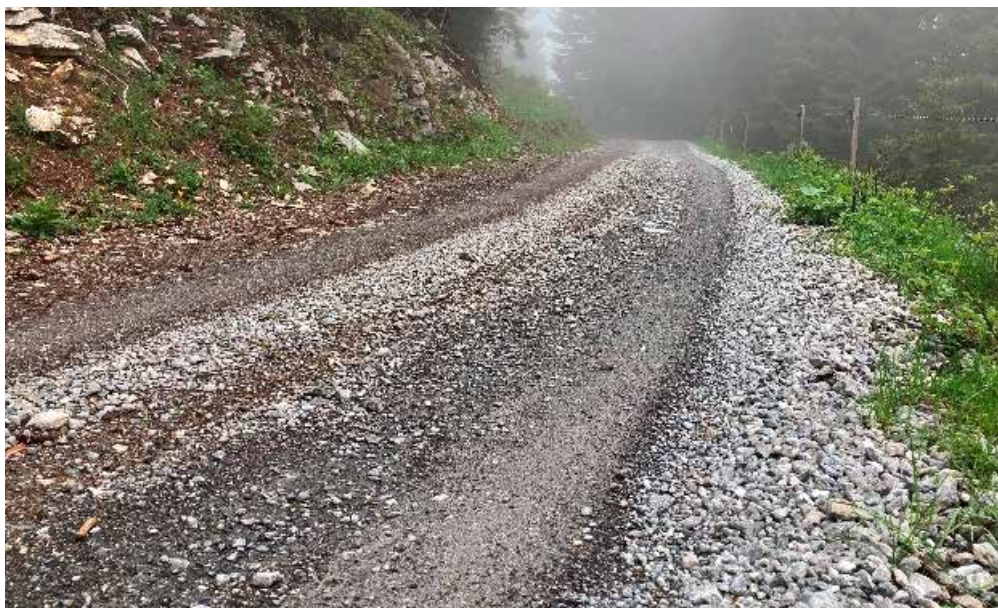
Abb. 3: Verlagerung und Entmischung (Feinanteilverlust) des Deckschichtmaterials aufgrund des Verkehrs. Es bilden sich Fahrspuren und Materialanhäufungen an den Fahrbahnrändern, welche die Oberflächenentwässerung der Strasse beeinträchtigen. Regelmässiges Rückholen und Neuverteilen des Deckschichtmaterials verhindert eine Entmischung und stellt die korrekte Ausformung des Strassenprofils sicher. Im vorliegenden Fall wurde der ideale Zeitpunkt für einen betrieblichen Fahrbahnunterhalt verpasst. Es sollten daher die obersten Zentimeter der Strasse mit einer Wegebaufräse bearbeitet werden (mischen, reprofiliere, verdichten). Ansonsten sind Folgeschäden (z.B. durch Erosion) vorprogrammiert.

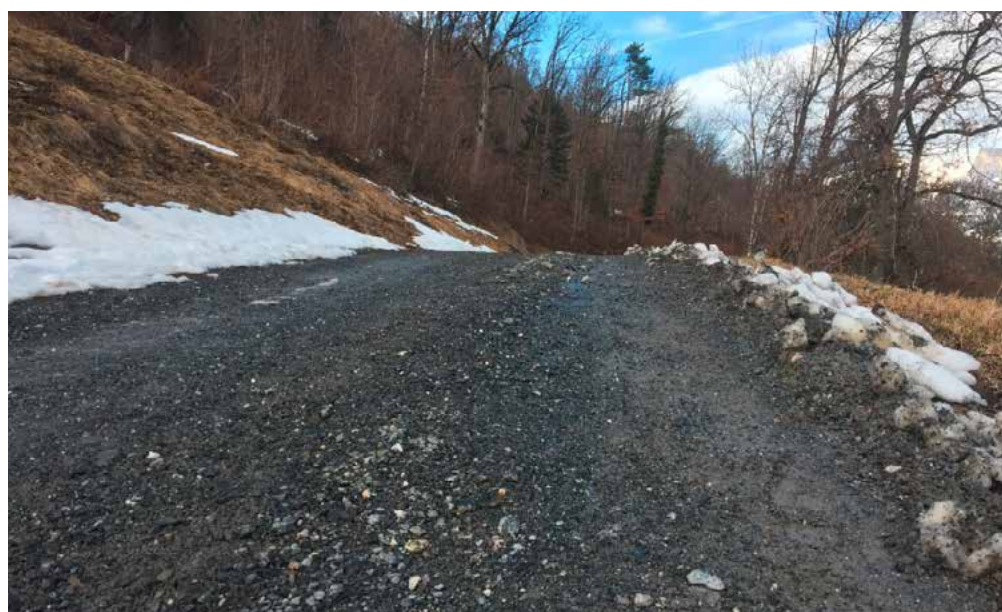
Abb. 4: Verlagerung des Deckschichtmaterials an die Fahrbahnänder aufgrund von falsch ausgeführter Schneeräumung. Beim Winterdienst auf Strassen mit ungebundenem Oberbau ist immer eine Weissräumung anzustreben. Als Massnahme ist ein betrieblicher Fahrbahnunterhalt inkl. Rückholung und Neuverteilung des Deckschichtmaterials durchzuführen.

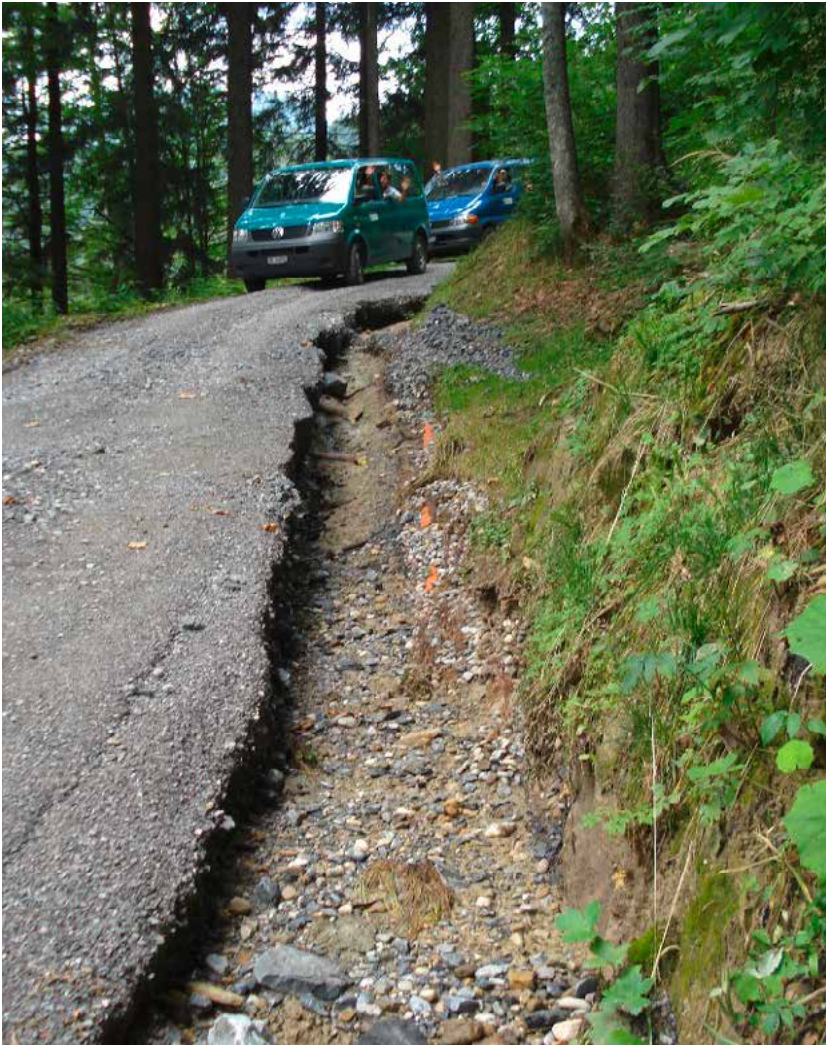
Abb. 5:

Starke bergseitige Erosion des Entwässerungsgrabens/ Fahrbahnrandes. Ursache dürfte eine Unterdimensionierung des bergseitigen Entwässerungsgrabens oder ein Extremereignis gewesen sein. In Regionen mit regelmässigen Starkniederschlägen hilft die Befestigung der Entwässerungsgräben mittels Schalen, damit Erosionsprozesse verhindert werden können. Durchlässe und eine talseitige Ausleitung des Wassers in regelmässigen Abständen verhindern, dass der Entwässerungsgraben im Ereignisfall zu viel Wasser führt. Im vorliegenden Fall ist eine bauliche Instandsetzung der Strasse notwendig.

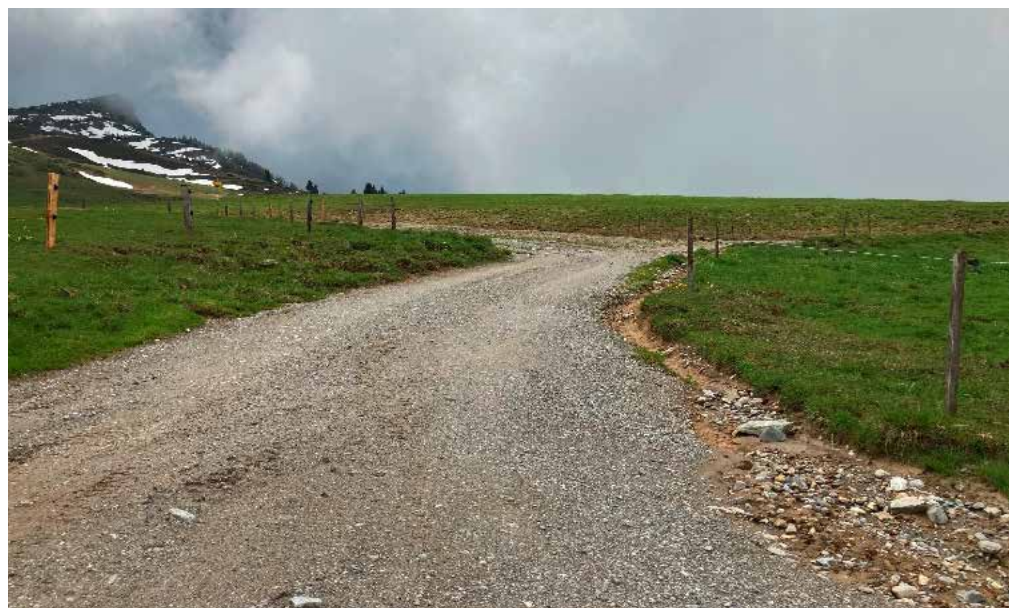
Abb. 6:

Erosion des talseitigen Fahrbahnrandes. Durch das überhöhte Bankett kann das Wasser nicht ins angrenzende Offenland entwässern. In diesem Fall ist entweder das Bankett abzusenken oder ein Entwässerungsgraben zu ziehen, damit das Wasser abfliessen kann.

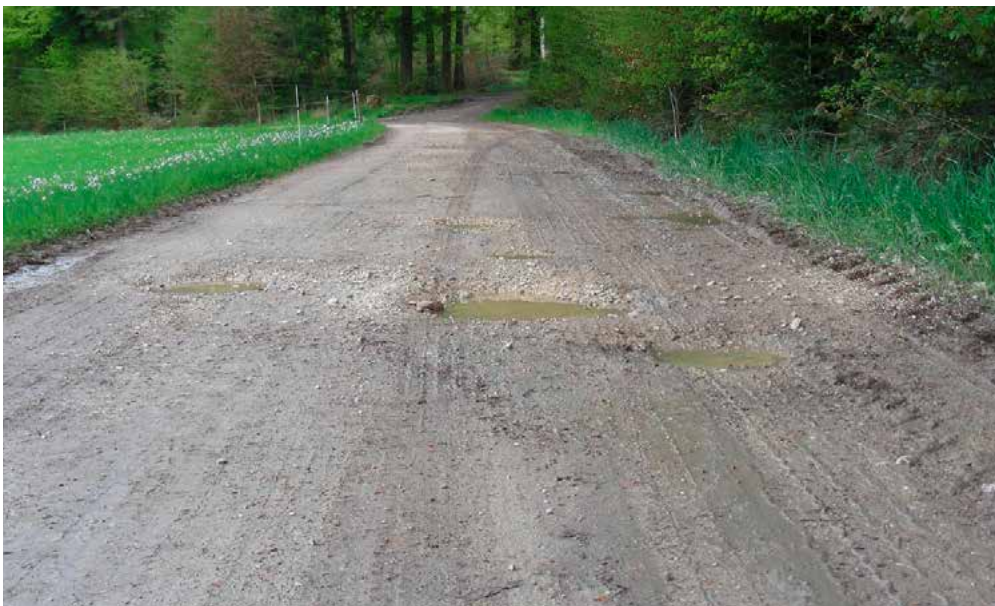
Abb. 7:

Schlaglochbildung im Bereich der Fahrbahn. Durch zu geringes Quer- bzw. Längsgefälle bleibt das Wasser auf der Fahrbahn liegen. Dadurch wird der Strassenkörper lokal aufgeweicht und beim Befahren der Schlaglöcher vergrössert sich der Schaden. Auf dem Bild ist gut ersichtlich, wie die Verkehrsteilnehmenden beim Versuch, den Schlaglöchern auszuweichen, die Bankette befahren. Zur Behebung des Schadens muss die Deckschicht aufgerissen (auf tiefe Schlaglöcher) und neues Deckschichtmaterial zugeführt werden. Anschliessend wird das Dachprofil wiederhergestellt und das Material verdichtet. Die seitliche Entwässerung durch Bankettabtrag muss ebenfalls durchgeführt werden.

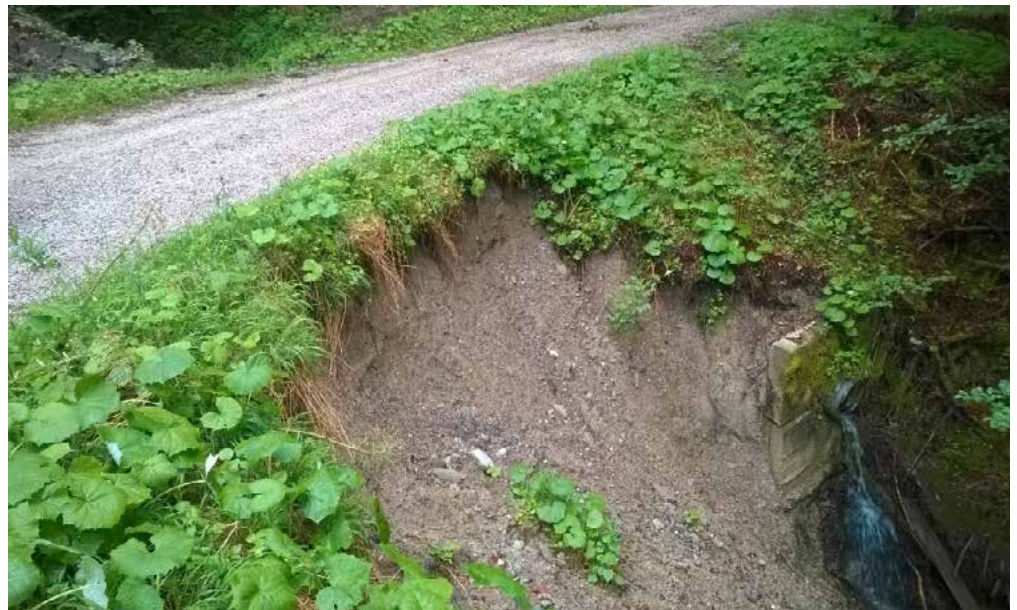
Abb. 8:
Abgerutschte Böschung unterhalb der Strasse. Möglicherweise hat das Wasser aus dem Durchlass den Böschungsfuss erodiert, worauf dieser abgerutscht ist. Es ist sicherzustellen, dass der Böschungsfuss nicht erodiert werden kann. Zudem muss die Böschung stabilisiert werden.

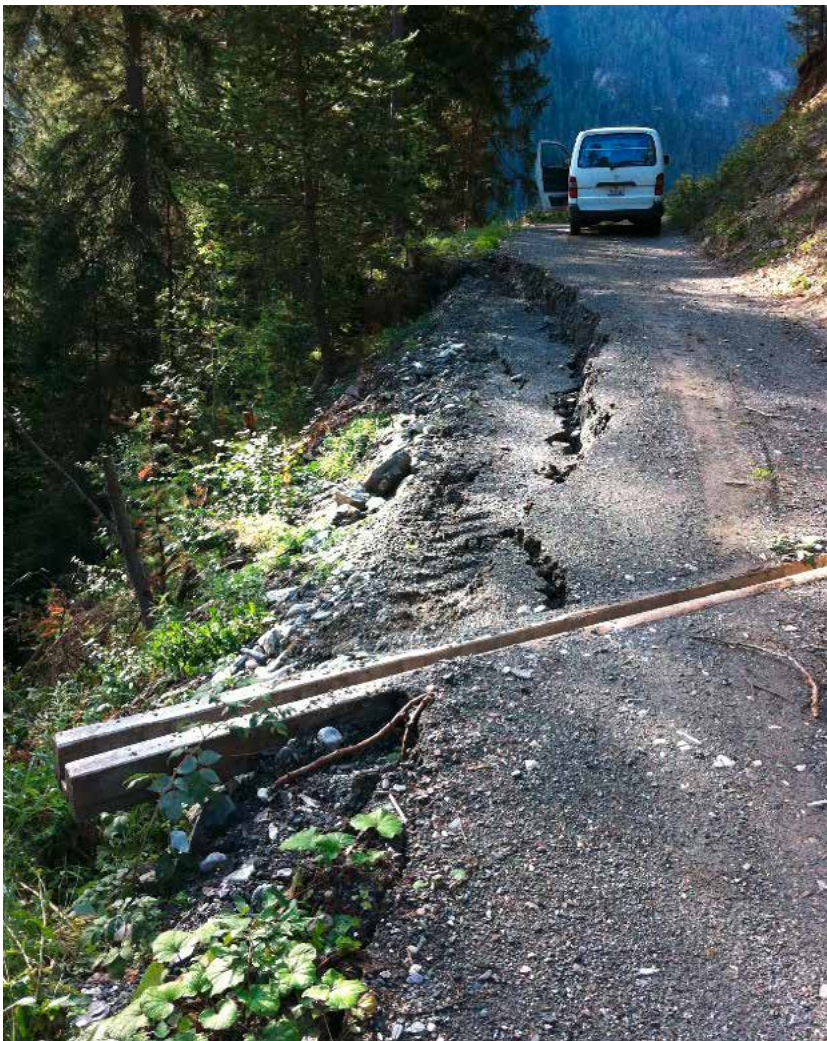
Abb. 9:
Teilweise abgerutschter Strassenkörper. Aufgrund starker Durchnässung und evtl. mangelhaft verdichteter Schüttung am Böschungsfuss hat der Untergrund nachgegeben. Nach Beurteilung der Standsicherheit des abgerutschten Materials sind entweder Böschungsstabilisierungsmassnahmen oder lediglich Materialaufschüttung und Reprofilierung notwendig.

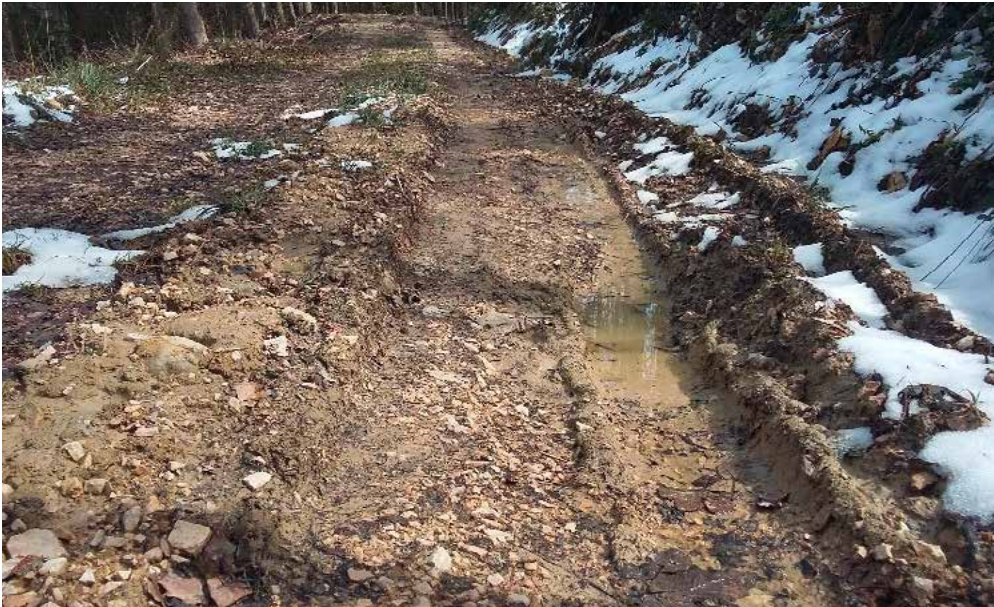
Abb. 10: Stark verdrückte Fahrbahn im Bereich der Fahrspuren aufgrund ungenügender Tragfähigkeit. Der Untergrund ist aufgeweicht und das Wasser sammelt sich in den Fahrspuren. Im vorliegenden Fall ist zumindest eine punktuelle Verstärkung notwendig.

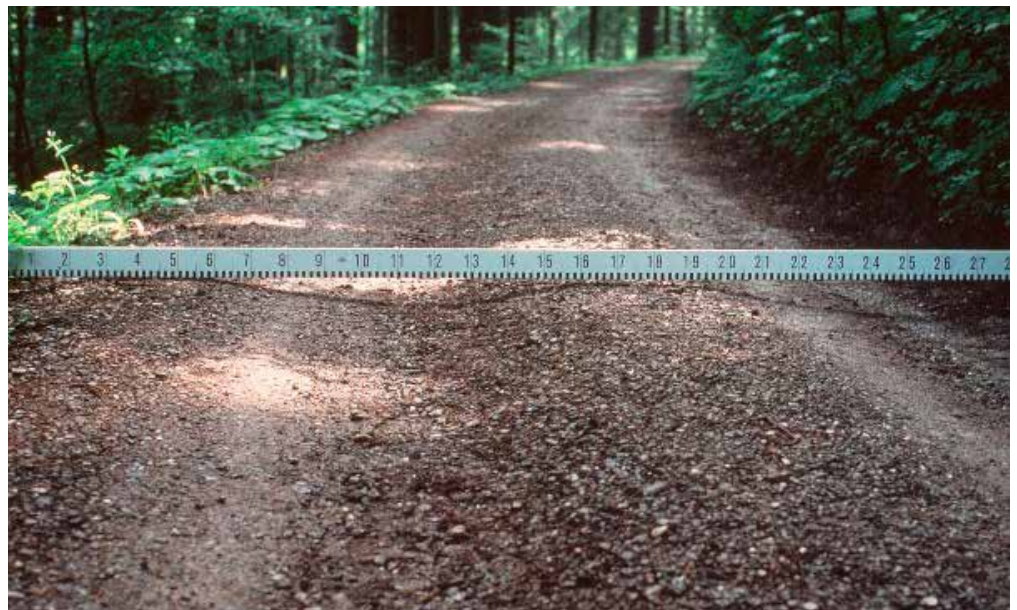
Abb. 11: Verdrückte Fahrbahn im Bereich der Fahrspuren aufgrund der Verkehrsbelastung. Ein betrieblicher Fahrbahnunterhalt mit aufreißen der obersten Schicht, Neuverteilung und Wiederherstellung des Dachprofils sind notwendig. Diese Massnahmen sollten schnellstmöglich durchgeführt werden, damit sich das Wasser nicht in den Fahrspuren sammelt und dies zu Folgeschäden führt [2].

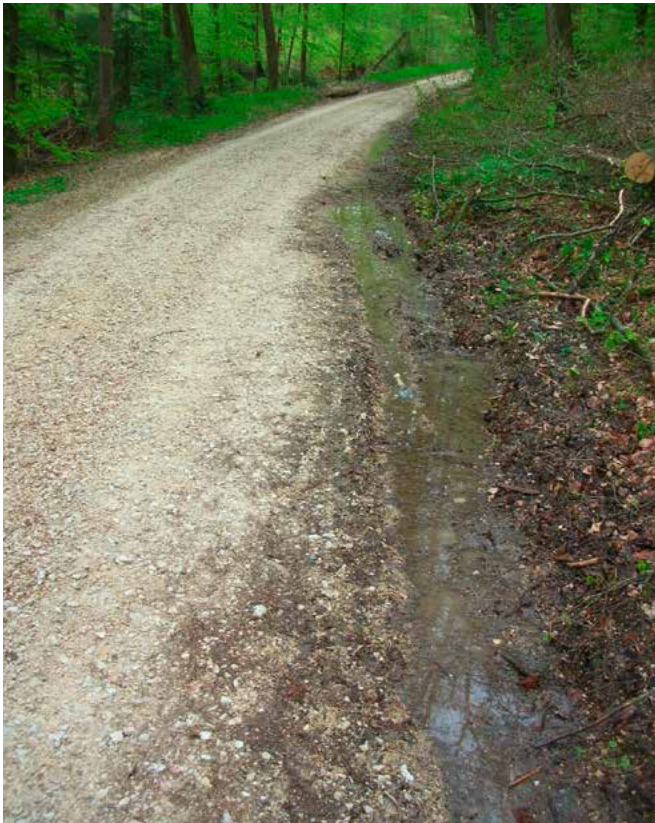
Abb. 12:

Abgedrückter Fahrbahnrand. Durch Befahren des Fahrbahnrandes wurde die Entwässerung gestört. Im vorliegenden Fall muss die Wasserableitung wiederhergestellt und die Fahrbahnränder reprofiliert werden.

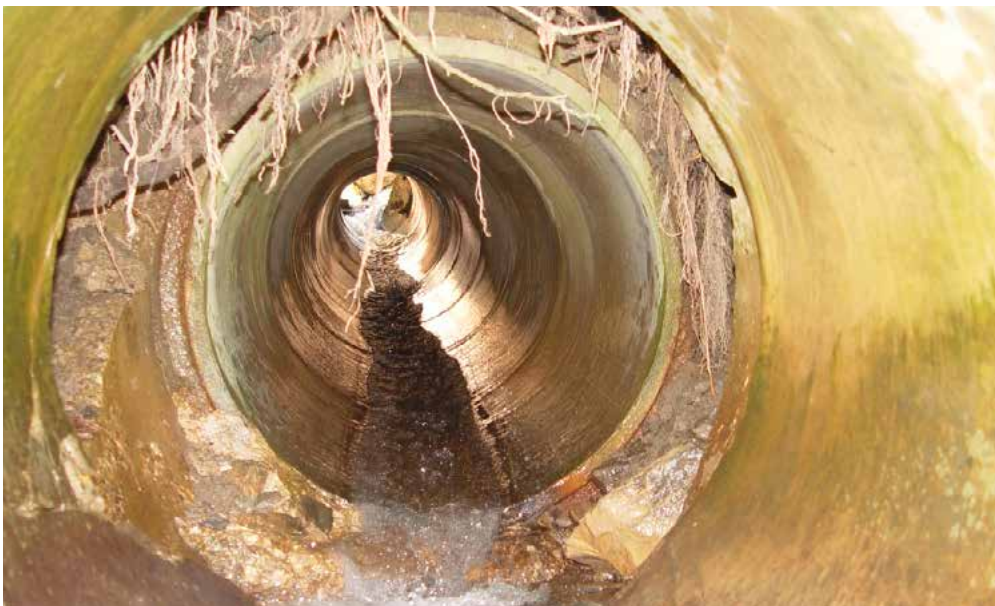
Abb. 13:

Verschobenes Röhrenelement eines Durchlasses. Durch den entstandenen Spalt kann das Wasser in den Boden eindringen und diesen aufweichen. Eine möglichst rasche Reparatur des Durchlasses ist anzustreben.

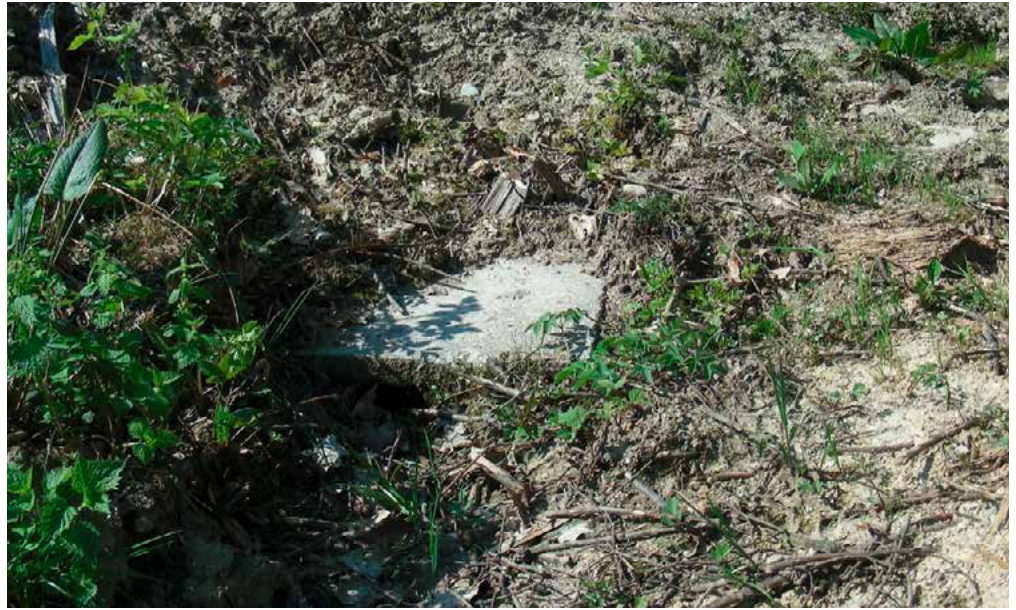
Abb. 14:
Verfüllter Schacht mit Bewuchs und Erde. Im Ereignisfall ist die Funktion des Schachtes eingeschränkt. Eine Freilegung des Schachtes ist notwendig.

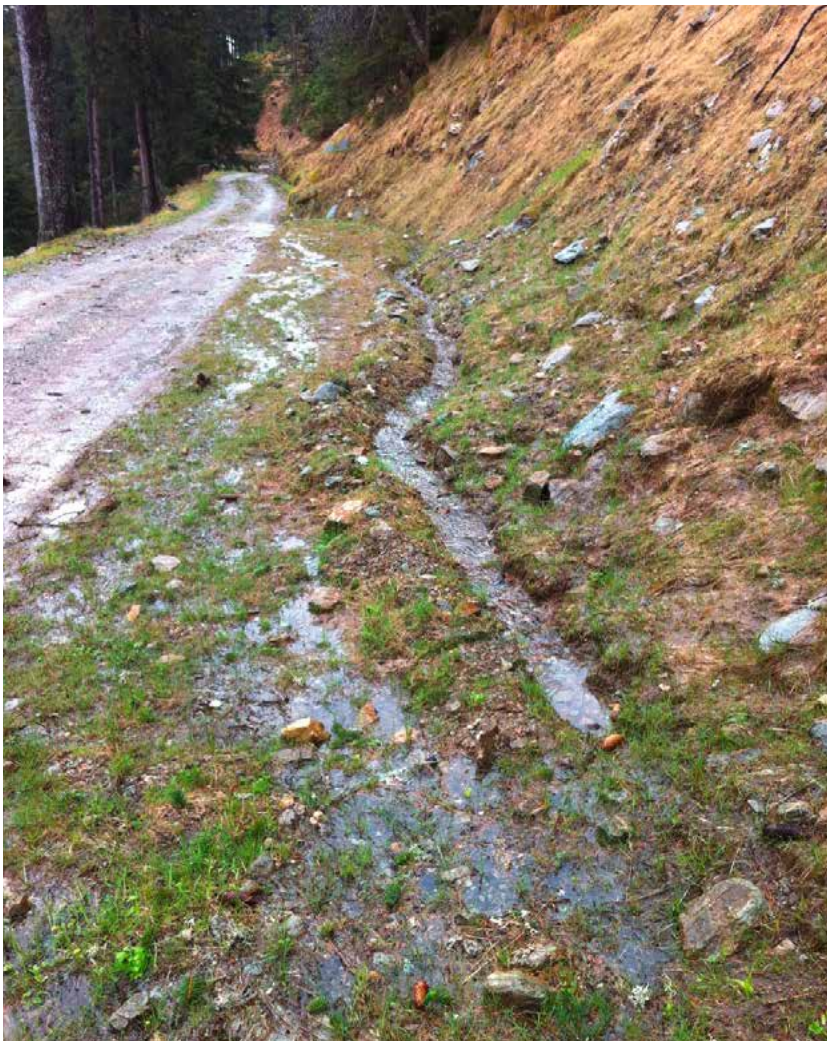
Abb. 15:
Ungenügende bergseitige Längsentwässerung, wobei bereits Erosionsprozesse im Bereich des Fahrbahnrandes und Banketts sichtbar sind. Zudem ist das Quergefälle der Strasse inkl. Bankett ungenügend. Eine Reprofilierung der Strasse sowie die Erstellung eines bergseitigen Entwässerungsgrabens inkl. Ableitung bzw. Durchleitung des anfallenden Wassers ist notwendig.

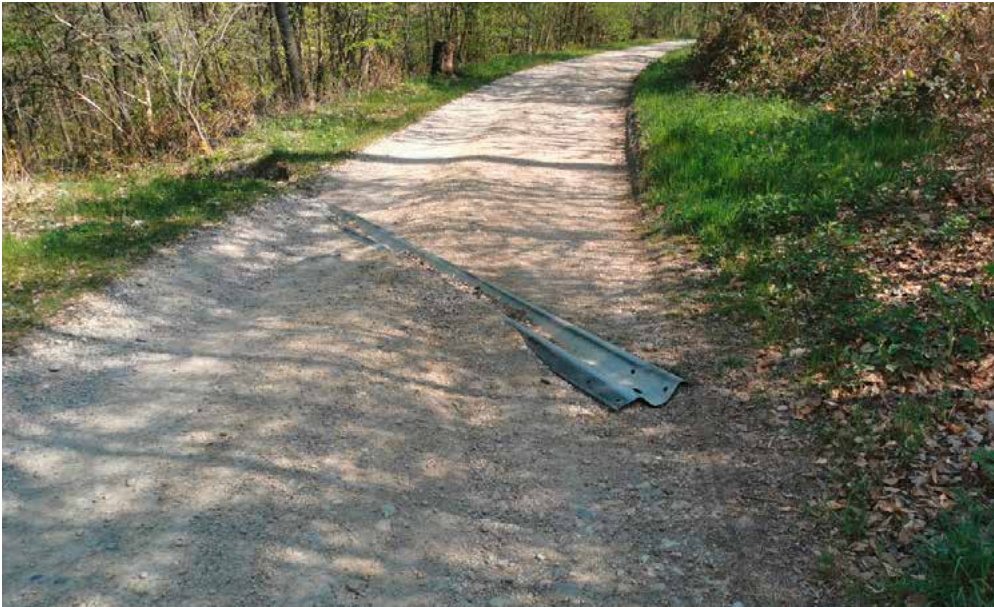
Abb. 16:

Teilweise verfüllte und im Bereich der Fahrspuren freigelegte Querrinne. Es haben sich zudem Fahrspuren gebildet. Die Querrinne muss in diesem Fall ausgebaut, das Dachprofil wiederhergestellt und die Querrinne danach wieder korrekt eingebaut werden (dieser Querrinentyp muss in Beton versetzt werden). Hinweis: Bei Neubauten und Instandsetzung sollte falls immer möglich ein bombiertes Dachprofil ohne Querrinnen gewählt werden, damit der maschinelle Wegeunterhalt begünstigt wird.

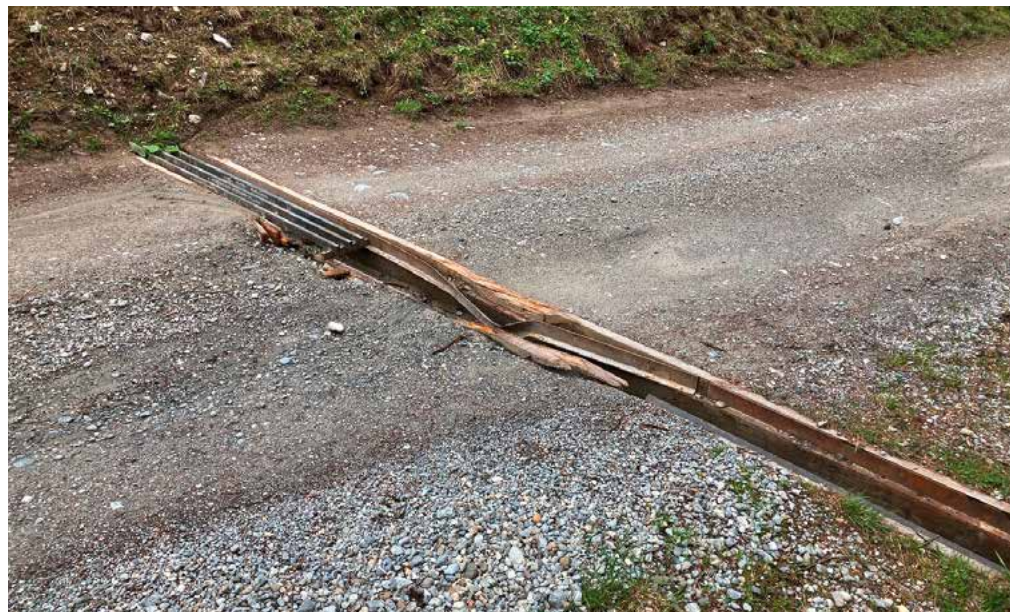
Abb. 17:

Beschädigte Querrinne aus Holz. Durch die stetige Verkehrsbelastung hat sich die Fahrbahn im Bereich der Fahrspuren verformt und die Querrinne wurde freigelegt. Durch das regelmässige Befahren der aufstehenden Querrinne wurde diese zerstört. Ein Fahrbahnunterhalt und der Austausch der Querrinne sind notwendig.

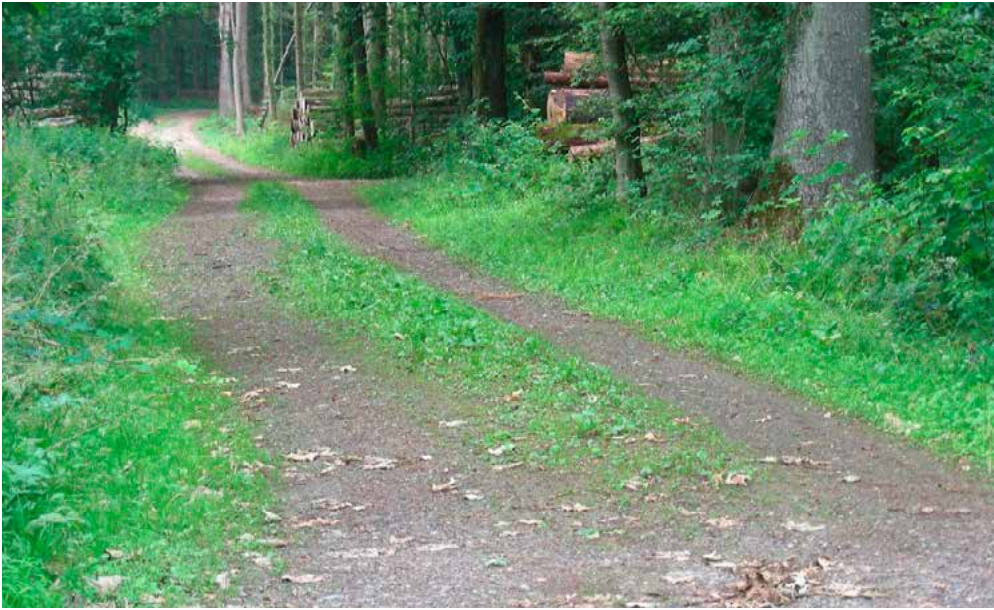
Abb. 18: Vernachlässigter Fahrhahnunterhalt, weshalb sich Vegetation in der Fahrhahnmitte ausbreiten konnte. Der Mittelstreifen sollte abgeschält werden, damit sich die Vegetation nicht weiter auf der Fahrhahn ausbreitet.

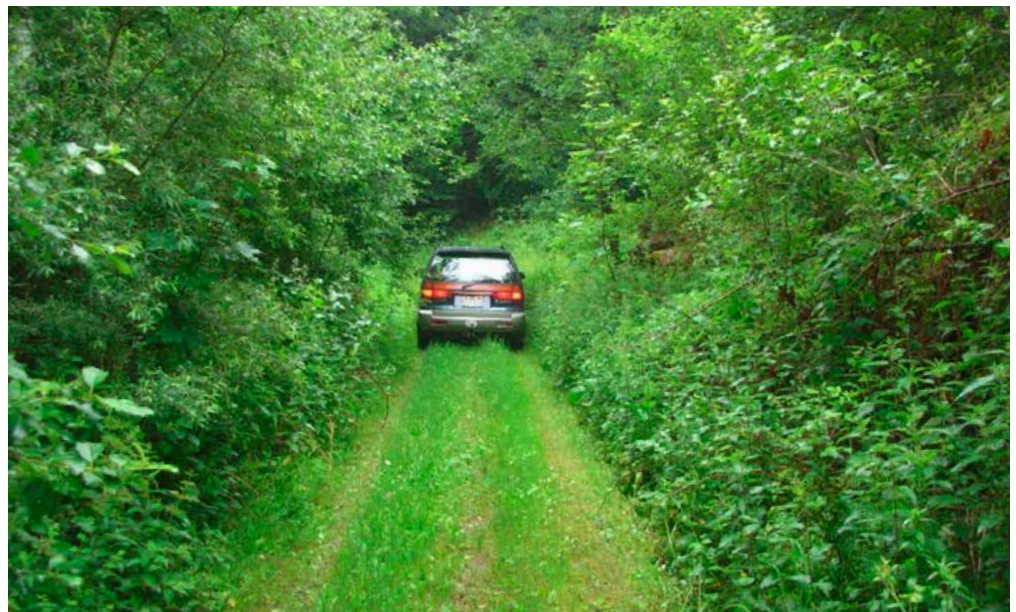
Abb. 19: Starker Vegetationseinwuchs der Fahrhahn und der Fahrhahnränder in Kombination mit einem eingeschränkten Lichtraumprofil. Im vorliegenden Fall wurde der Unterhalt stark vernachlässigt. Die Massnahme ist stark vom Zustand des eingewachsenen Strassenkörpers abhängig. Bezüglich Vegetation muss diese auf den Banketten zurückgeschnitten und ein Fahrhahnunterhalt durchgeführt werden.

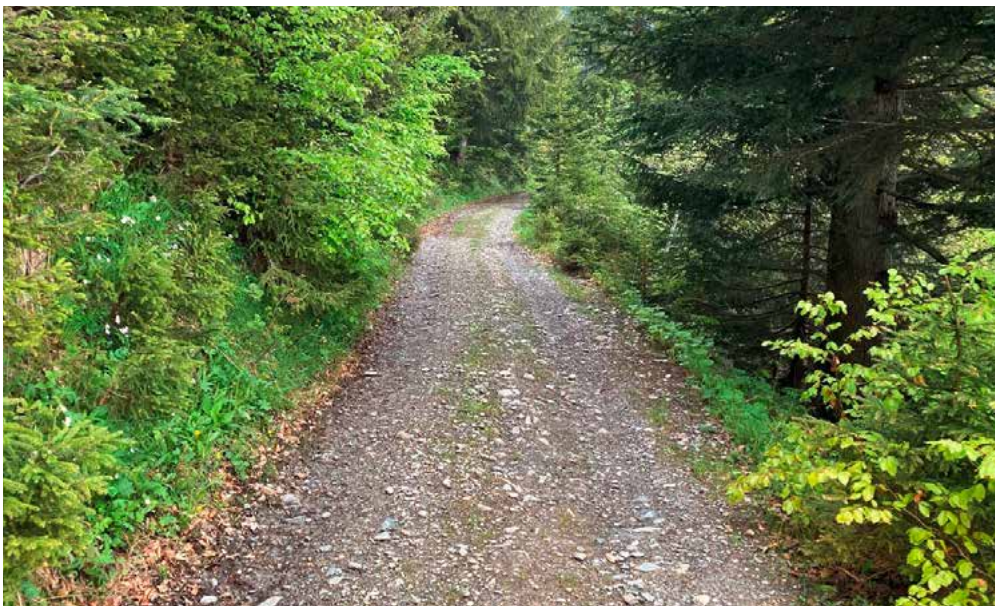
Abb. 20: Eingeschränktes Lichtraumprofil aufgrund von Böschungsbewuchs (bergseitig) und Ästen (talseitig). Die Böschung sollte von Bewuchs befreit und in das Lichtraumprofil einhängende Äste entfernt werden.

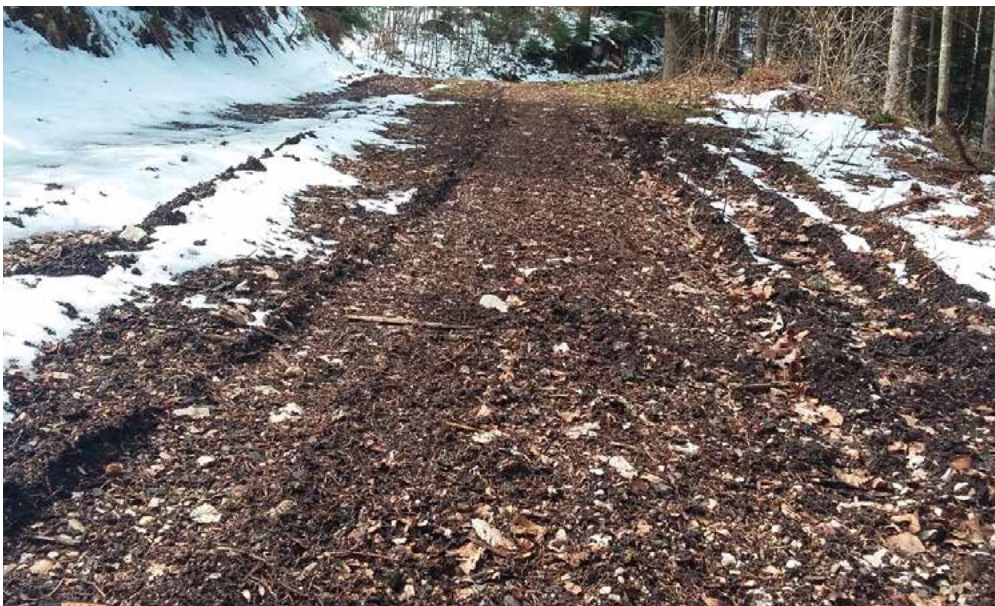
Abb. 21:

Durch Nadel- und Laubstreu sowie Erde stark verschmutzte Fahrbahn. Der Fahrbahnunterhalt wurde vernachlässigt. Das Material beeinträchtigt die Oberflächenentwässerung der Strasse. Das Abstossen der Verschmutzung (inkl. weniger Zentimeter der Deckschicht) und reprofiliere der Fahrbahn mit tauglicher Entwässerung sind im vorliegenden Fall notwendig.

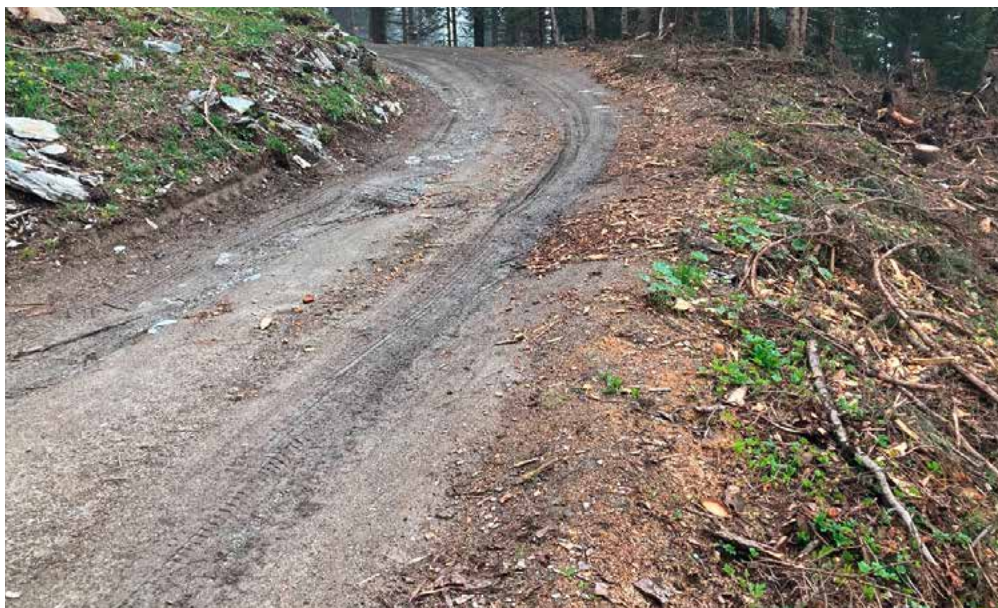
Abb. 22:
Lokal verschmutzte Fahrbahn. Astmaterial und Rinde sind nach dem Holzschlag auf der Strasse liegen geblieben. Sie werden durch den Verkehr in die Strasse eingefahren. Das Ast- und Rindenmaterial sollte von der Fahrbahn und dem Bankett entfernt sowie die Entwässerung sichergestellt werden.

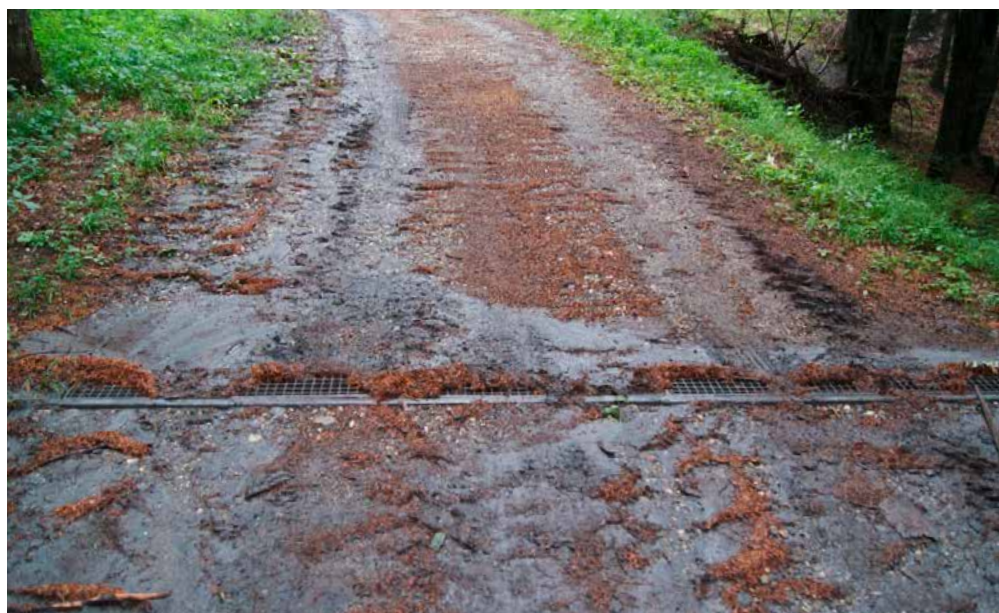
Abb. 23:
Verschmutzung und Eintrag von Feinmaterial auf die Fahrbahnoberfläche. Es ist gut zu sehen, wie das eingetragene Material die Fahrbahnenentwässerung stört und die Querrinne verstopft. Als Massnahme sollten die Verschmutzung (wenige Zentimeter) abgestossen und die Querrinnen gereinigt werden. Bei geringer Verkehrsbelastung kann auch abgewartet werden bis sich die Verschmutzung durch den folgenden Niederschlag von selbst auswäscht. Bei dieser Vorgehensweise muss allerdings sichergestellt sein, dass kein neues Material eingetragen wird und die Entwässerung funktioniert.
