Schneebrücke SIFA „Y“, Davos

Permanente Stützverbauung

Stützverbau oberhalb Davos

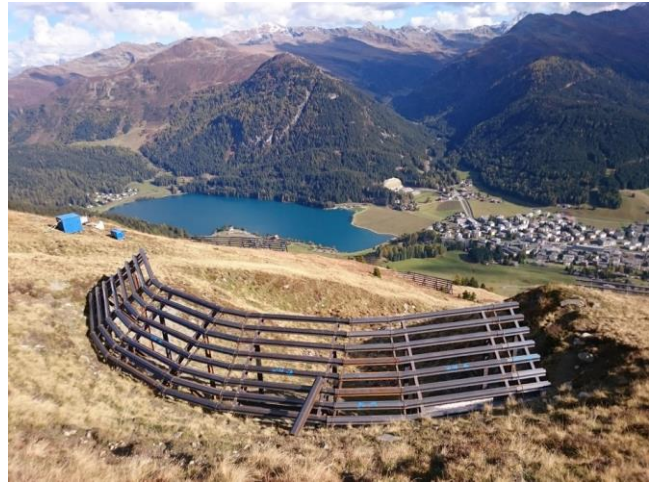
- Stabilisierung der Schneedecke im Anbruchgebiet mit Hangneigungen von 28-31°
- Gegliederte, starre Stützwerke aus Stahl
- Werkhöhe D_k 3.5 m
- 6 Werkreihen
- Werklänge 294 lfm

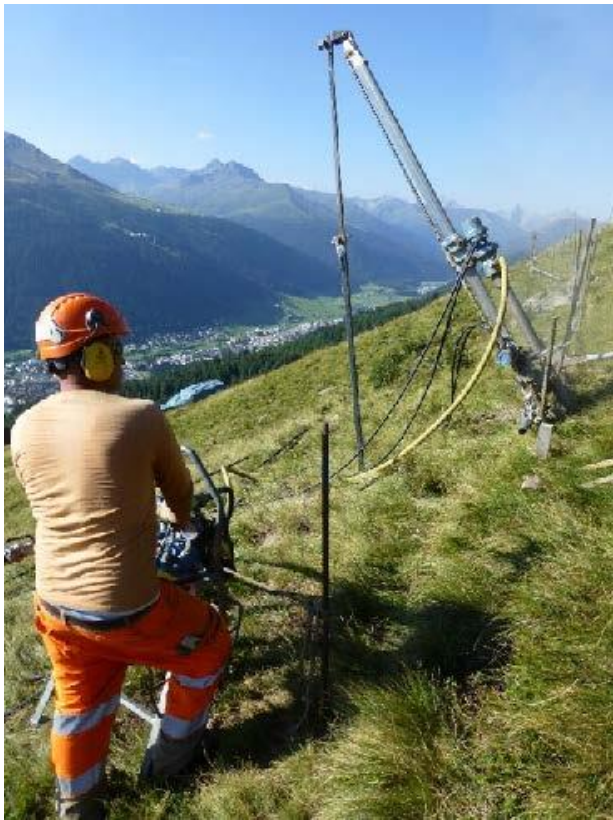
Abb. 1. (links): Ankerbohrungen bei guten Verhältnissen.
Abb. 2. (oben): Frisch erstellter Anker an der Absteckungslinie.

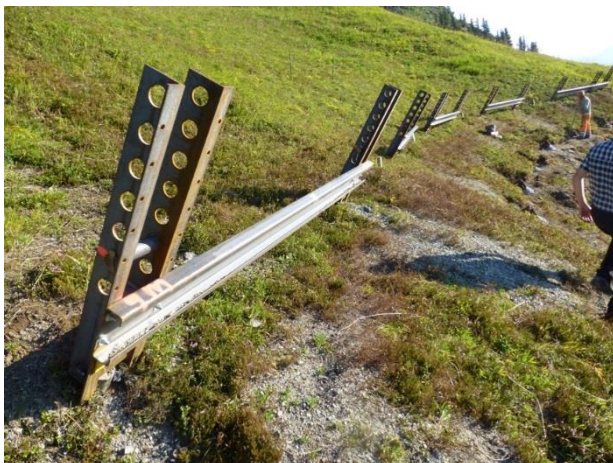
Abb. 3 (links unten): Fertig errichteter Unterbau.
Abb. 4 (rechts unten): Fertig errichteter Unterbau eines Randwerks mit «Doppelbock-Konstruktion».

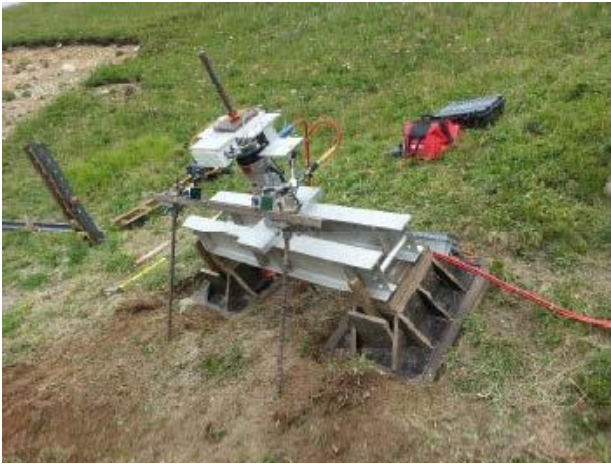
Abb. 5 (oben links): Prüfung des Tragwiderstandes der Anker.
Abb. 6 (oben rechts): Einmessen der Stützen mit Abstecklehre.

Drei der fertig verbauten Anker wurden geprüft (tur GmbH). Die Prüflast entsprach der charakteristischen maximalen Ankerlast von 125 kN (gemäss Werklieferant). Die Auswahl der zu prüfenden Anker wurde anhand der Borprotokolle getroffen. Bei sämtlichen der geprüften Anker konnte die Tragsicherheit nachgewiesen werden.

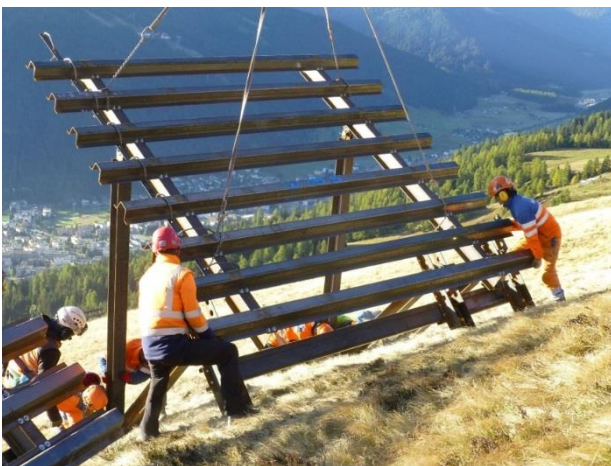
Abb. 7: Montage des Stützrostes mit Hilfe eines Helikopters.
Abb. 8: (unten): Fertig erstellte Werkreihe.

Montage mit Helikopter
