Rüfenprojekt Kanton OW 2005

Bewältigungskonzept für gehäufte Rüfenniedergänge im Jahr 2005

Rutschungen in Eggalmend, Kerns OW

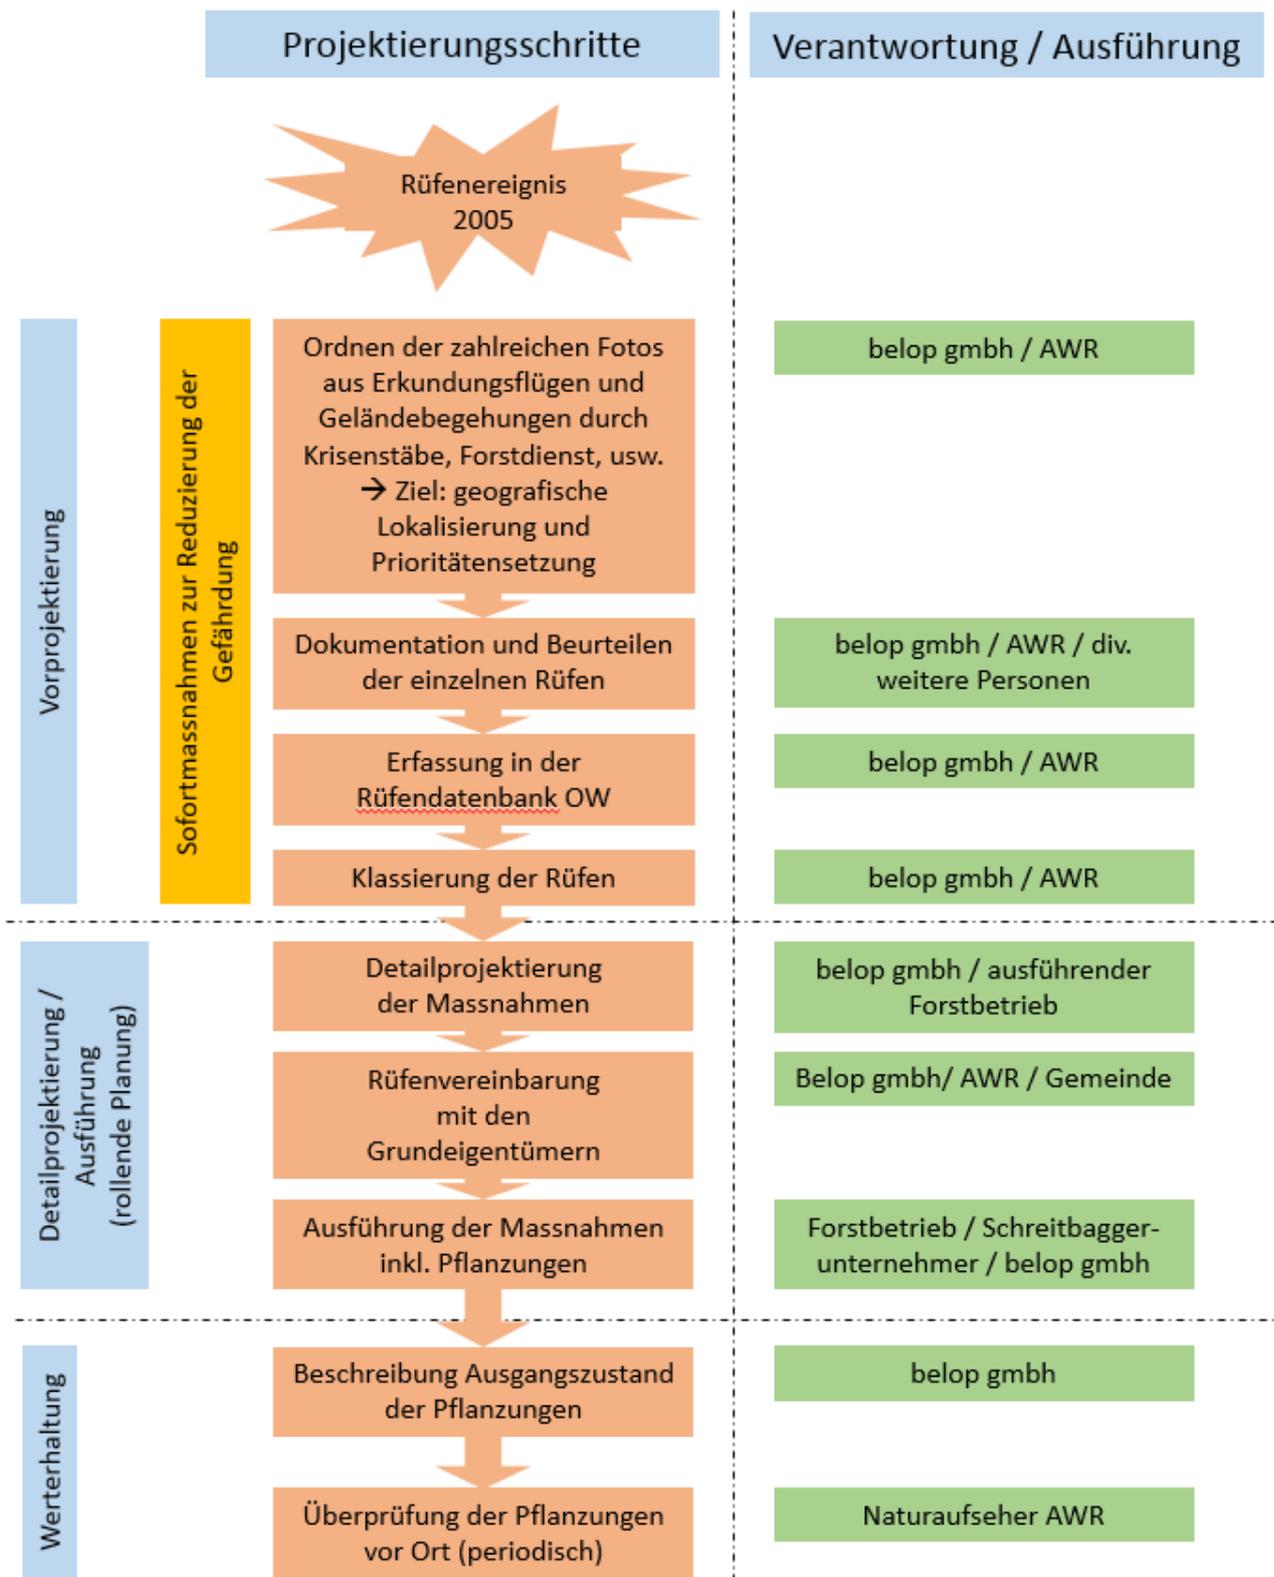
Abbildung 1 Projektablauf zur Bewältigung des Rufen-Grossereignisses 2005 im Kanton Obwalden

Der Projektierungsablauf für die Bewältigung des Unwetters 2005 fand grob dargestellt in folgenden Schritten statt:

Nachfolgend sind die vier wichtigsten Schritte Erfassung, Klassierung, Detailprojektierung und Rufenvereinbarung detaillierter beschrieben.

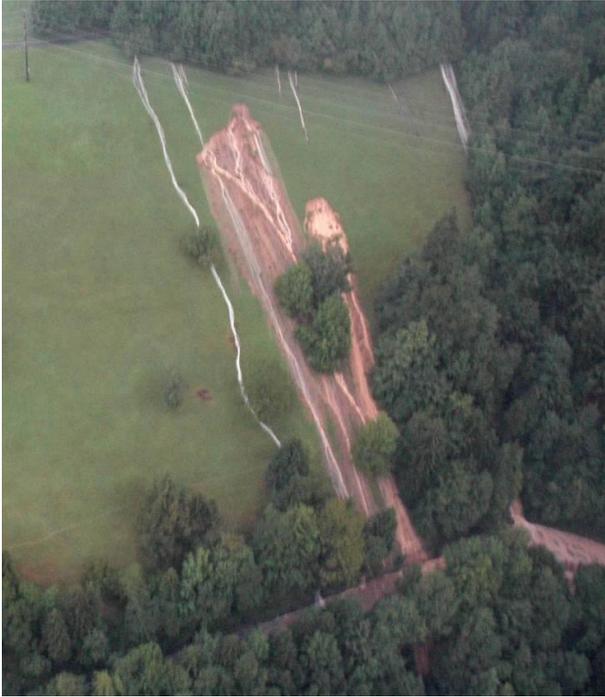
Abbildung 2: Rufe Nr. 412.03, flachgründige Hangmure mit Gleitfläche auf Fels

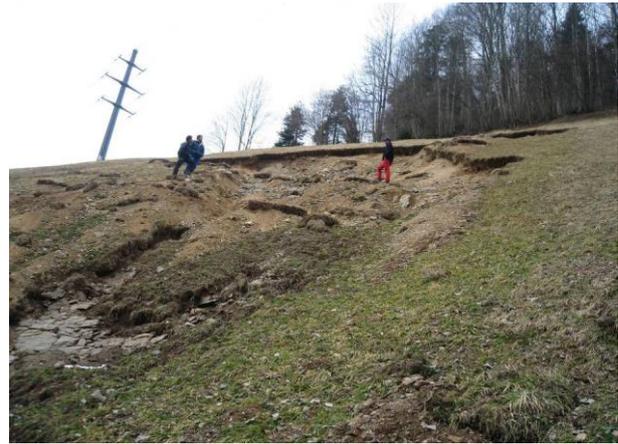
Abbildung 3: Nachbrüche und Steinschlag aus der Rufenfläche gefährden die darunterliegende Strasse

Während Bauarbeiten temporäres Steinschlag-Schutznetz oberhalb Peltchalenstrasse montieren

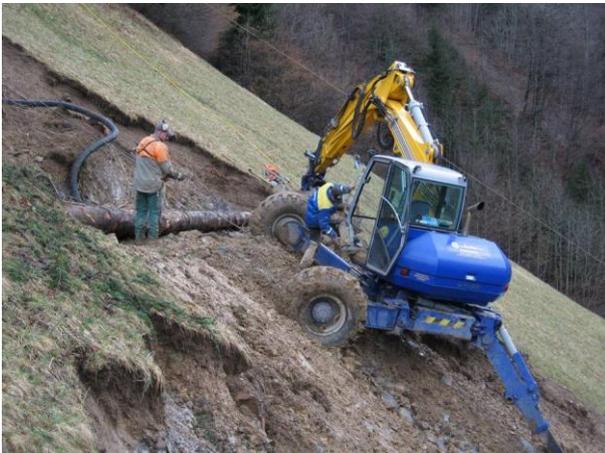
Abbildung 4: Verbau der Anrissfläche mit verankerten Schwellen

Die Rufenanrisse wurden mit einfachen Mitteln, meist unter Verwendung von Holzstützwerken, verbaut und dauernd gesichert. Zusätzlich wurden auf den verbauten Flächen Gehölze angepflanzt.

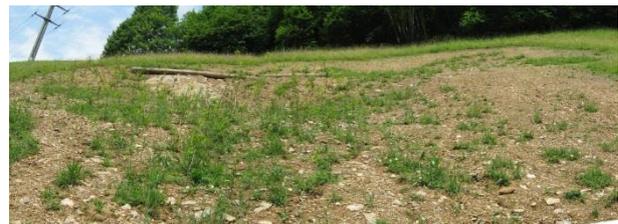
Abbildung 5: Bepflanzung der Verbaufäche mit Sträuchern

- **Rüfe 412.03:** Anpflanzung einer Fläche von 500 m² mit Sträuchern im Bereich der Anrissfläche, wo Holzkastenwerke oder Schwellen eingebaut wurden. Anordnung der Sträucher in 7-8 Gruppen.

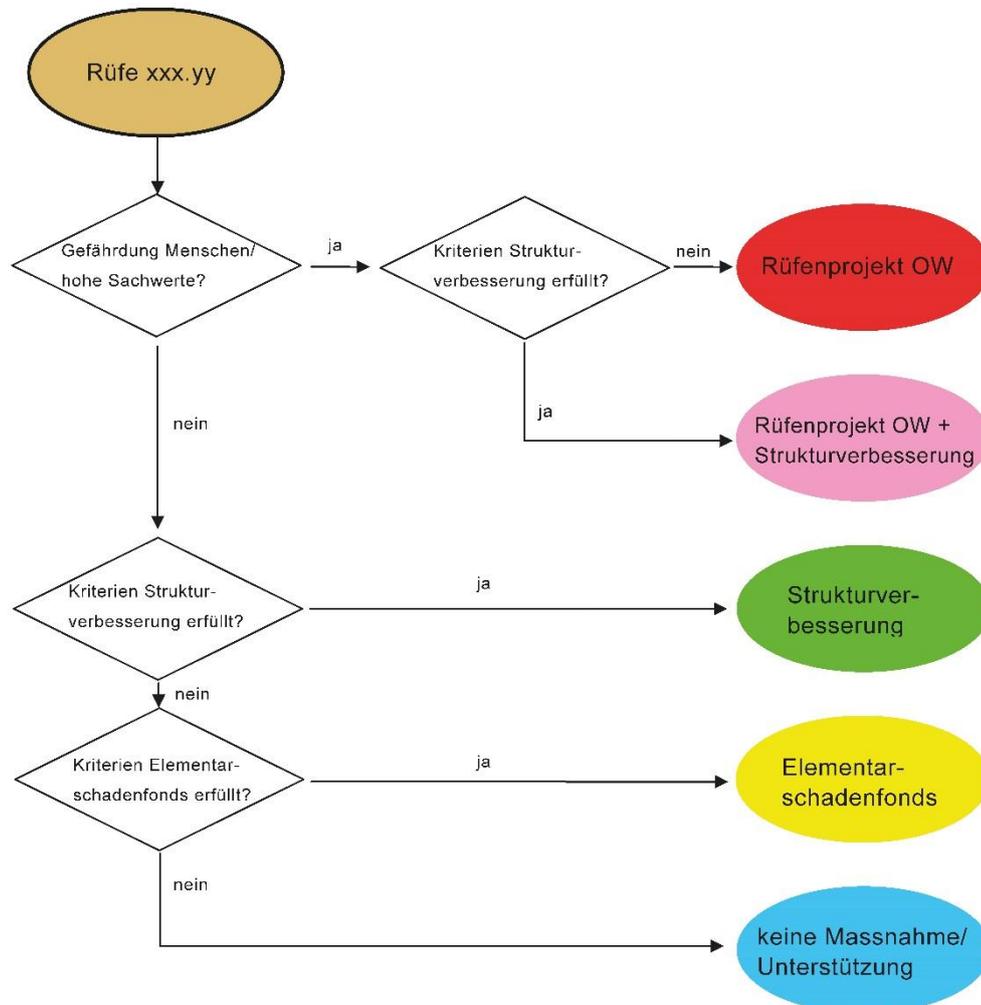
Abbildung 1: Entscheidungsbaum Rüfenklassierung

Die Klassierung wurde mit dem unten abgebildeten Entscheidungsbaum durchgeführt.

Die Entscheidung der Gefährdung von Menschenleben und hohen Sachwerten oblag dem Amt für Wald und Raumentwicklung, Abteilung Naturgefahren, welches das Forstingenieurbüro Berwert-Lopes mit der Ausführung beauftragte. Die übrigen Klassierungsentscheidungen erfolgten durch das Amt für Landwirtschaft und Umwelt.

Die Klassierung erfolgte anhand folgender fünf Rufenkategorien (vgl. Anhang 3)

- Rufe mit Anrissverbau durch das Rufenprojekt OW
- Rufe mit Anrissverbau durch das Rufenprojekt OW und Unterstützung der Räumung durch die landwirtschaftliche Strukturverbesserung
- Rufe mit Unterstützung des Anrissverbaus und der Räumung durch die landwirtschaftliche Strukturverbesserung
- Rufe mit Möglichkeit zur Unterstützung durch den Schweizerischen Fonds für Hilfe bei nicht versicherbaren Elementarschäden oder durch Hilfswerke
- Rufe ohne Massnahmen oder ohne Aussicht auf Unterstützungsbeiträge

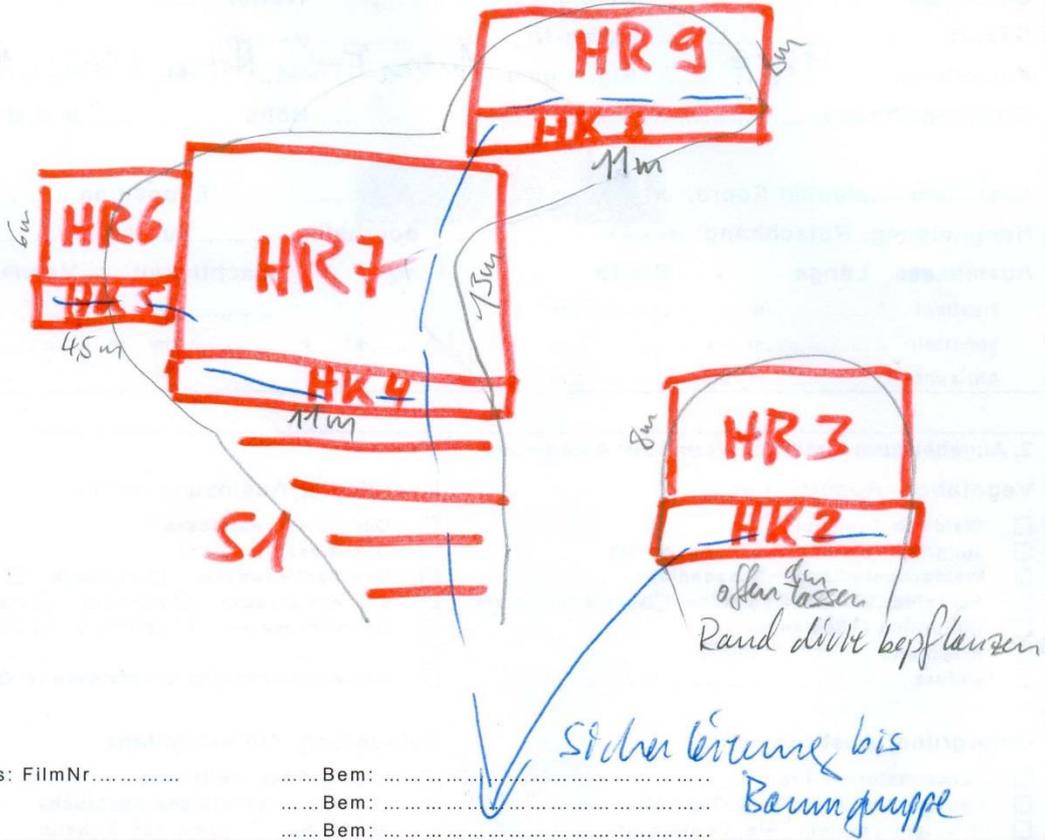
Rufen-Nr. 412.03

5. Aufnahmeskizze:

(GPS-Standort, Aufnahmepunkte, Fotostandort, wo Hangneigungsmessung, Versicherungspunkt, Hydrologie, anstehender Fels, etc.)

S1	verankerte Schwellen 100m ²		3m ³
HK2	dop. Holzhasen 9m, 2lagen		5m ³
HR3	verankertes Wandwerk 2x8m		9m ³
HK4	11m, 2lagen	Grobkostenschätzung Fr.	6m ³

HK5	4.5m 2lagen		2m ³
HR6	4.5m x 6m		4m ³
HR7	11m x 13m		18m ³
HK8	11m, 2lagen	Grobkostenschätzung Fr.	7m ³

HR9	11m x 8m	Fr. 49'000.-	11m ³
Bemerkungen:			20m ³ 4.5m ²

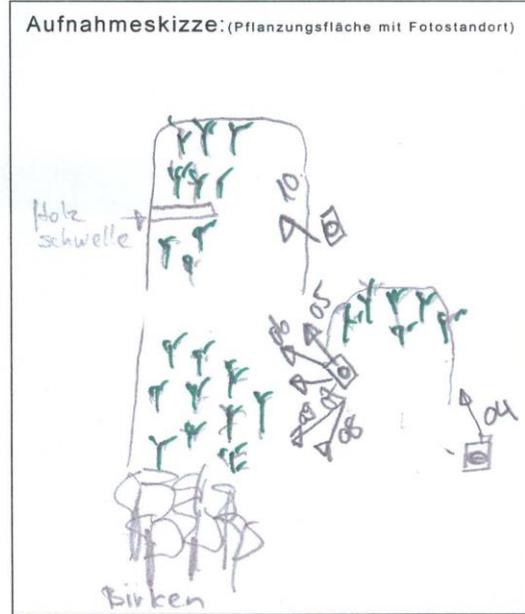
Datum: 18.07.07
 Foto-Nr.: 04/05/06/07/08/09/10
 Gemeinde: Kerns
 Parzelle: 1227
 Nr. Fläche: 412.03

Soll - Zustand	Ist - Zustand	Abweichungen
1) Art: Heckensortiment Erlen	1) Art: Heckensortiment Erlen	1)
2) Anzahl:	2) Anzahl:	2)
3) Fläche: 500 m ²	3) Fläche: 500 m ²	3)

4) Vitalität: 70 % oder Anzahl vital 20 % oder Anzahl kümmerlich 10 % oder Anzahl eingegangen % oder Anzahl entfernt	Zustand 1 <input checked="" type="checkbox"/> 2 <input type="checkbox"/> 3 <input type="checkbox"/> siehe Beschreibung Zustand unten
<p>1) Sträucher (Erlen, Weiden), Heckensortiment (Weiden, Weissdorn, Liguster, Pfaffenhütchen usw.), Einzelbaum (Nussbaum, Ahorn, Esche, Obstbaum) 2) Anzahl Pflanzen auf der betrachteten Fläche 3) 10m x 3m = 30m²; nur bei Sträuchern, Hecken oder Aufforstungen entscheidend. 4) vital (praktisch keine Blattverfärbungen, gute Entwicklung der Knospen & Triebe) kümmerlich (Blattverfärbungen, schlechte Entwicklung der Knospen & Seitentriebe, kleinwüchsig) eingegangen (nur eingegangene oder gar keine Blätter, keine neuen Seitentriebe) entfernt (Spuren von entfernten Pflanzen sind zu erkennen; bsp. Ausrissloch und tote Pflanzenteile erkennbar oder tote Pflanzen, die in der Nähe herumliegen)</p>
