# Pflege und Sanierung von Sperrenprojekten aus Holz

Tagungsdokumentation

Sarnen, 27. April 2018

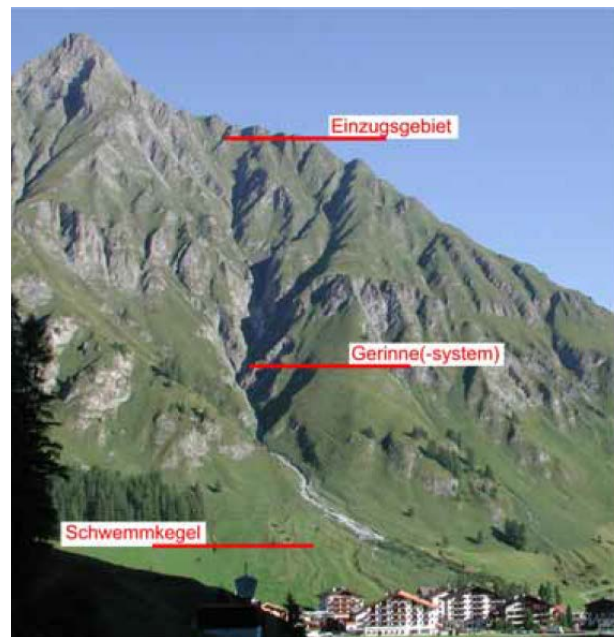
Abb. 1: Räumliche Gliederung eines Wildbachs (aus [4])

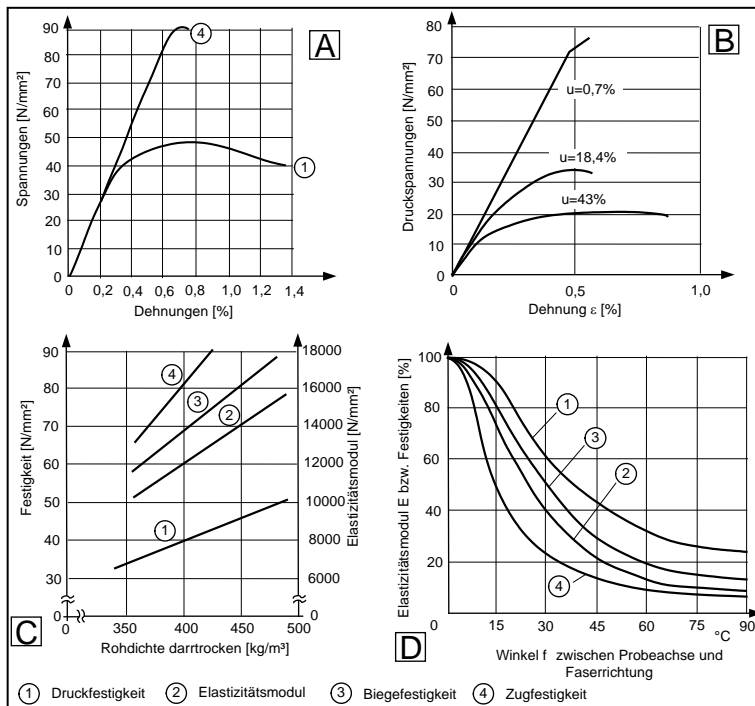
Abb. 5: Arbeitslinien von Holz (aus[7]).

**A) Zug- und Druckfestigkeit in Faserrichtung** (Beispiel). Beeinträchtigungen bestehen durch Ästigkeit, Wuchsfehler, Kerben, Bohrungen, Schwindrisse und besonders durch den Faserverlauf (Winkel; siehe D).

Bei Dauerbelastung sinkt die Zugfestigkeit auf etwa 40-50% und die Druckfestigkeit auf 50-60% (aus [8]).

**B) Mit zunehmender Holzfeuchtigkeit** nimmt die Druckfestigkeit ab. Die Druckfestigkeit sinkt bis ca. 25-30 % (Sättigungsfeuchte).

**C) Proportionale Abhängigkeit** der Festigkeiten und des E-Modules von der **Rohdichte** (aus [8]).

**D) Abhängigkeit** der Festigkeiten und des E-Modules vom **Winkel** zwischen Kraft- und Faserrichtung (aus [5]).

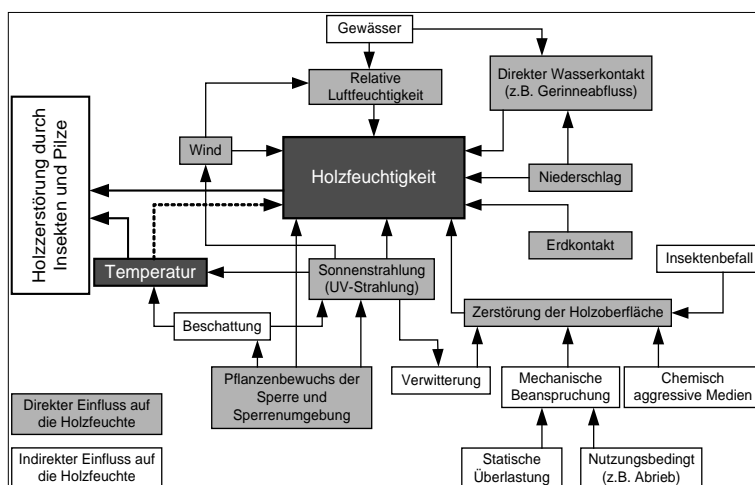
Abb. 6: Einfluss der Holzfeuchtigkeit und der Temperatur auf die Holzzerstörung durch Insekten und Pilze (aus [7]).

**Holzfeuchte** ist die wichtigste Einflussgröße für den Holzabbau durch Pilze und für den Holzschutz (Böll et al. 1999). Sie ist Pilzart-spezifisch. Minimum der Holzfeuchte für die meisten Holzpilzvertreter: 30 %.

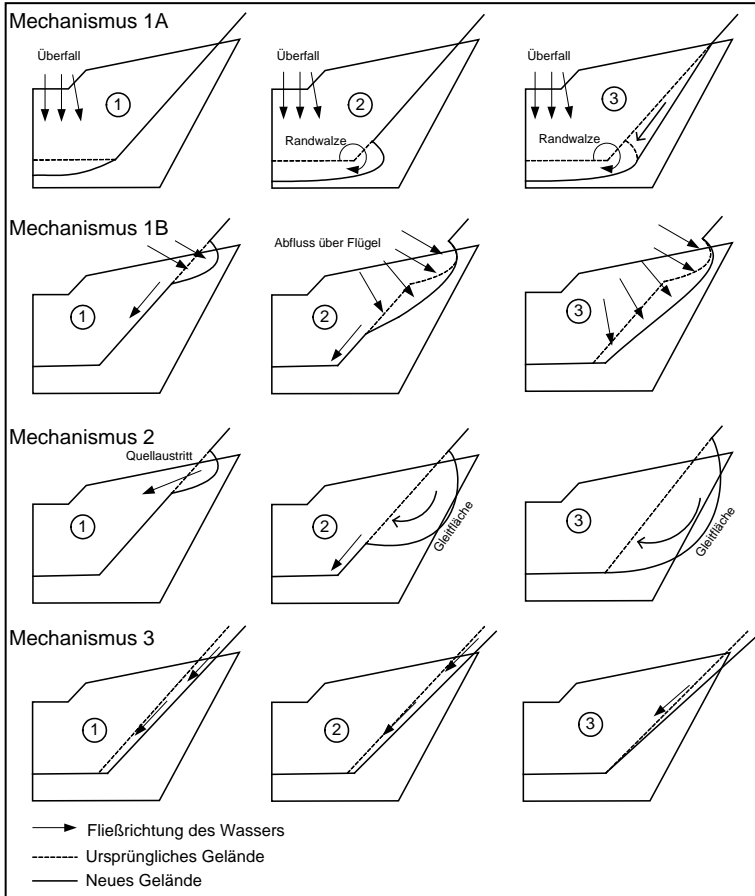
**Mechanismus 1A)** Abrutschen der seitlichen Hänge durch die Ausbreitung des Kolkes (Tiefenerosion) und Seitenerosion durch die Randwalzen.

**Mechanismus 1B)** Unplangemässer Abfluss über die Flügel und Abtrag der seitlichen Hänge von Oben durch Auflandung im Sperrenvorfeld. Begünstigt durch zu flachen Anzug der Flügel.

**Mechanismus 2)** Böschungsbrüche beispielsweise aufgrund von Vernässungen (Quellaustritte) an labilen Hängen oder Teilabbrüche durch geologische Instabilitäten.

**Mechanismus 3)** Allmählicher Abtrag der seitlichen Hänge durch Oberflächenwasser. Begünstigung durch steile Böschungswinkel und fehlenden Erosionsschutz der Hänge.

Abb. 9: Mechanismen, die im Lockergestein zum Verlust des seitlichen Flankenwiderstandes führen (aus [7]).

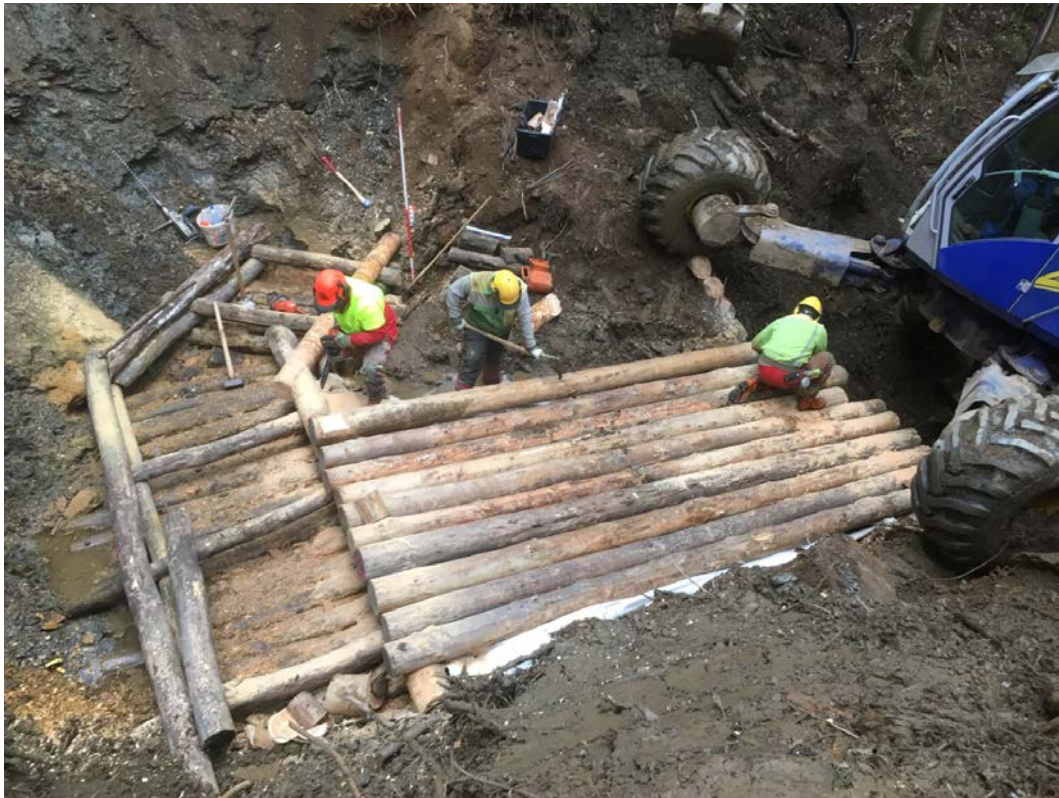
Abb. 1: Schwerboden (links) und Längsdielen für den Kolkchutz (Weitbacher, WLV).

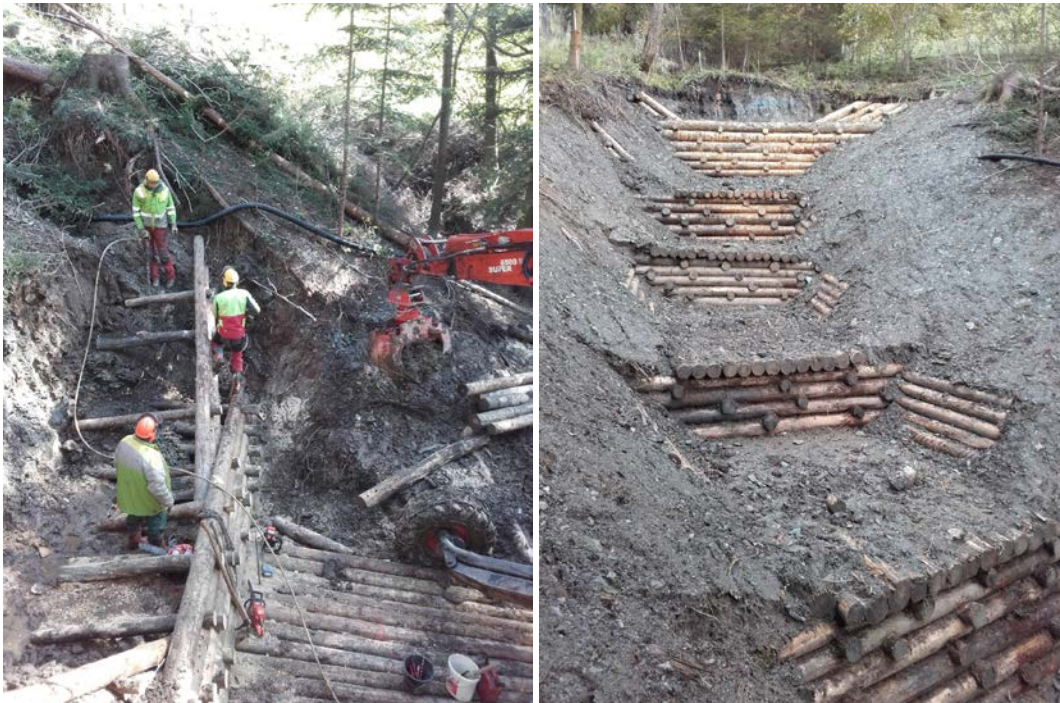
Abb. 2: Eingesteckte Flügel, und fertige Verbauung in der Steiermark (Weitbacher, WLV).

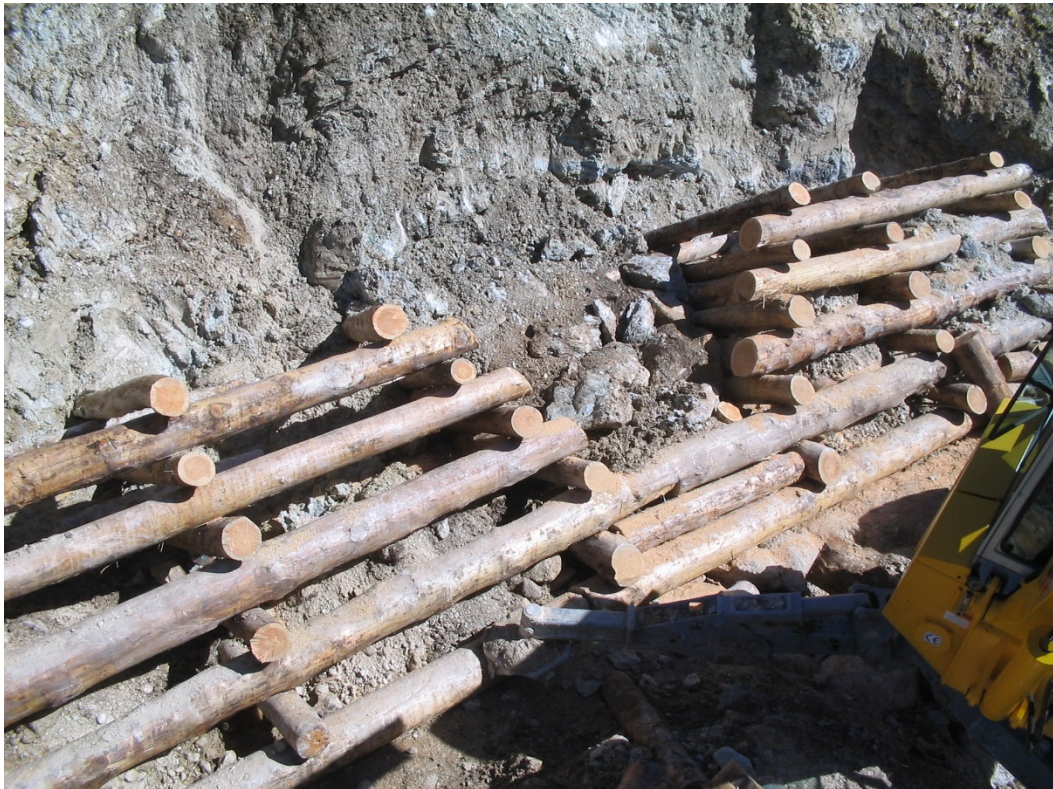
Abb. 1: Sperre ohne Füllhölzer, da flacher Anzug und Pflanzung bewurzelter Gehölze folgen (Bild: F. Bott)

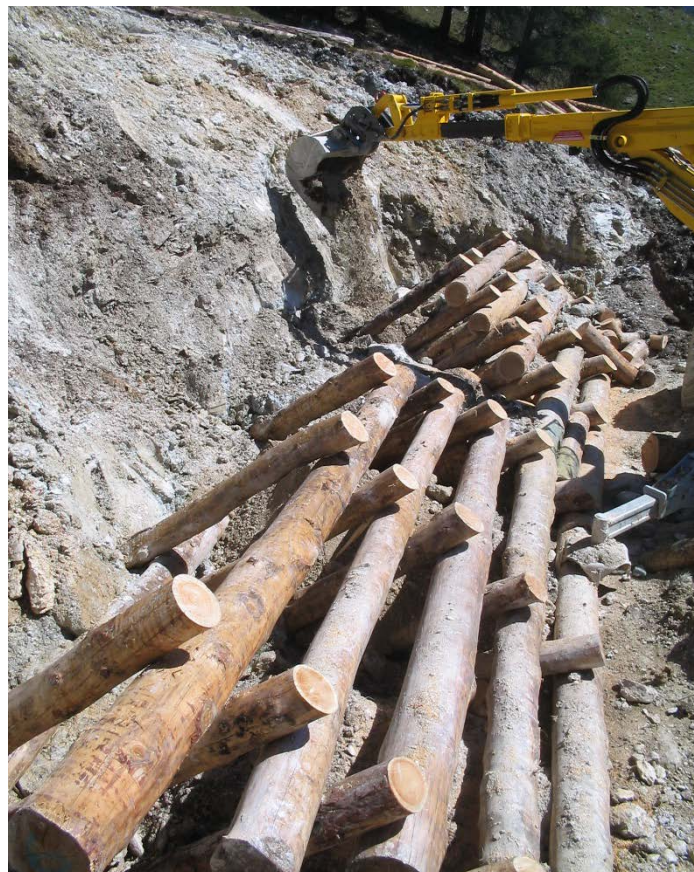
Abb. 2: Hier ist der flache Anzug deutlich sichtbar. Das Holz kann praktisch ganz überdeckt werden (Bild: F. Bott).

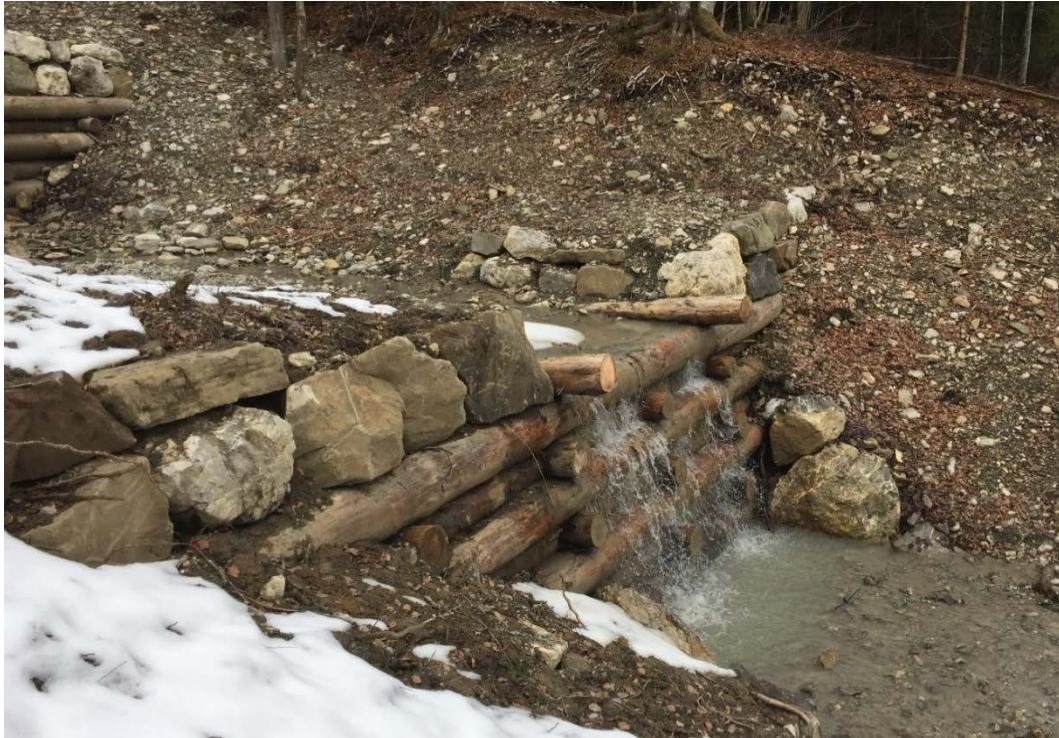
Abb. 1: Sperre nach aktueller Bauweise (Bild: fobatec).

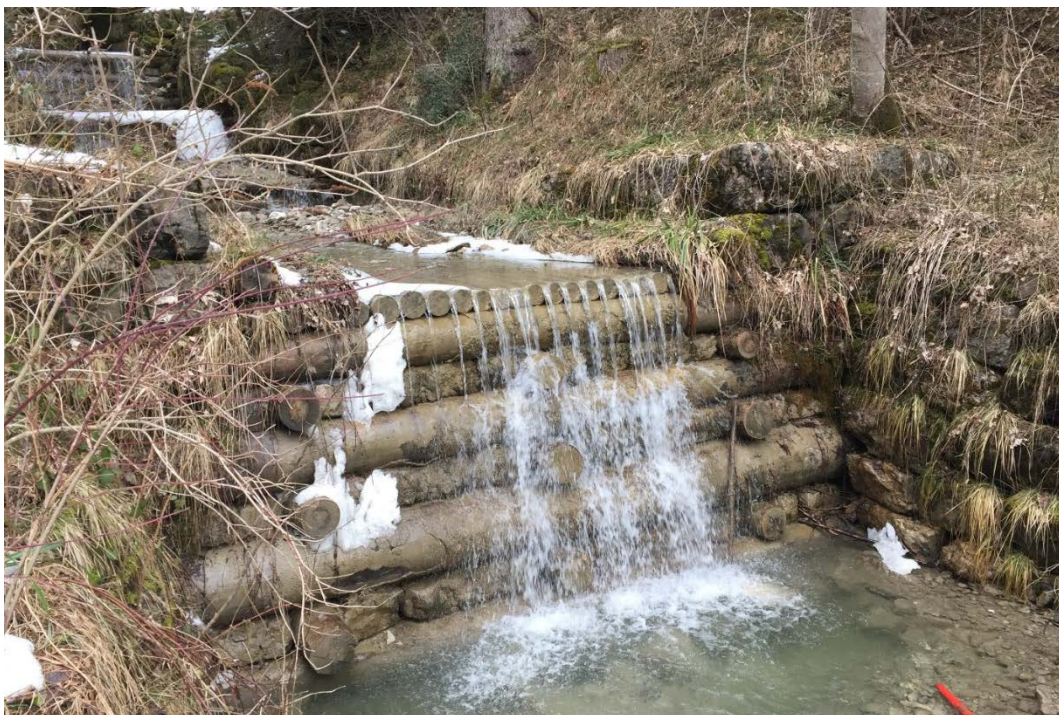
Abb. 2: Alte Sperre (ca. 20 jährig) noch mit Steinausfachung, Leitmauerwerken und Längsdielen (Bild: fobatec).

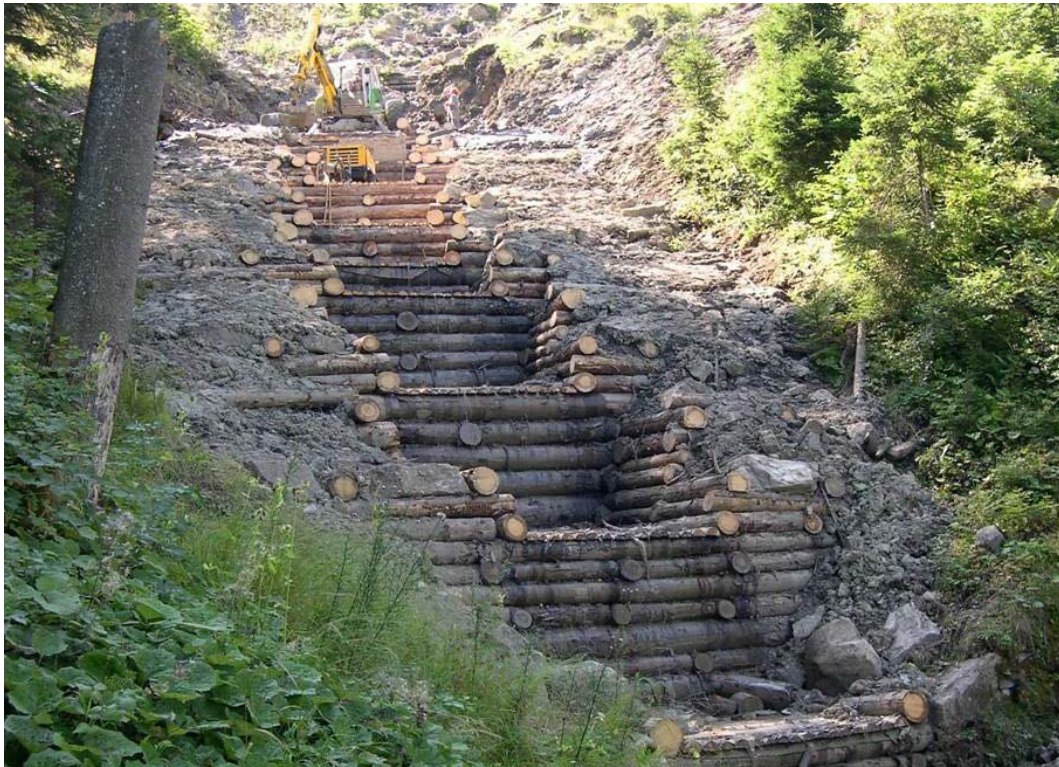
Abb. 1: Sperrtreppe im Sensebezirk, Kanton Fribourg (Bild: F. Thalmann)

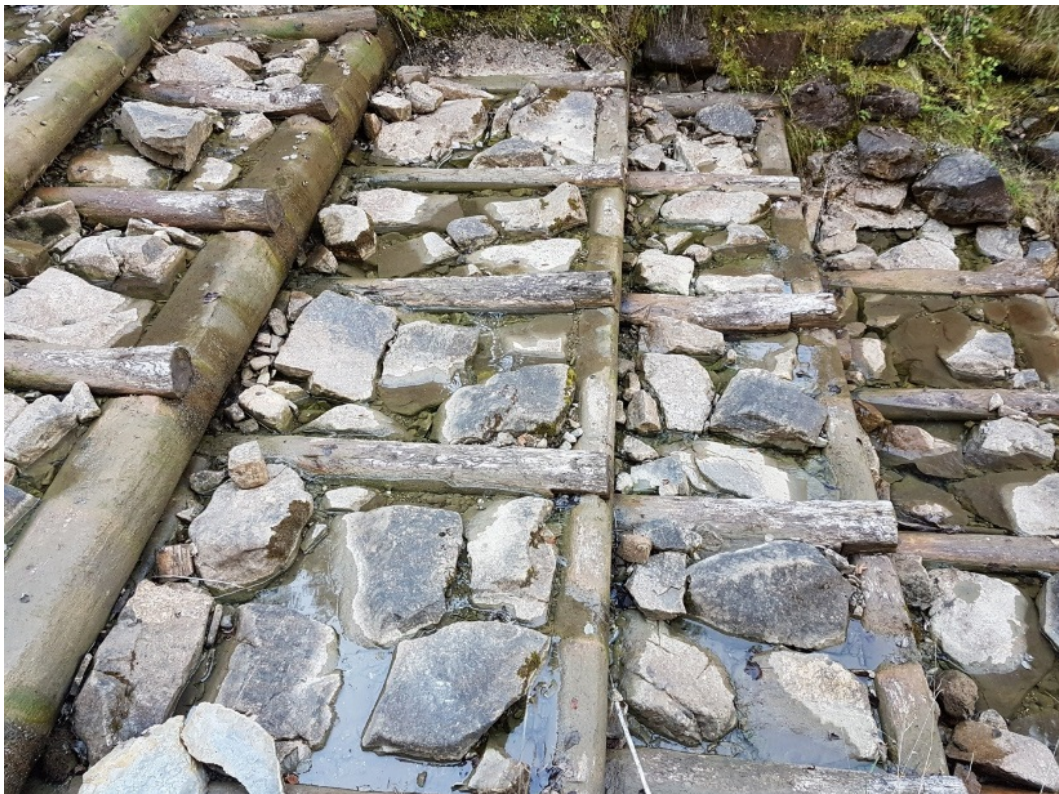
Abb. 2: Fallbett gegen Kolk (Bild: F. Thalmann)

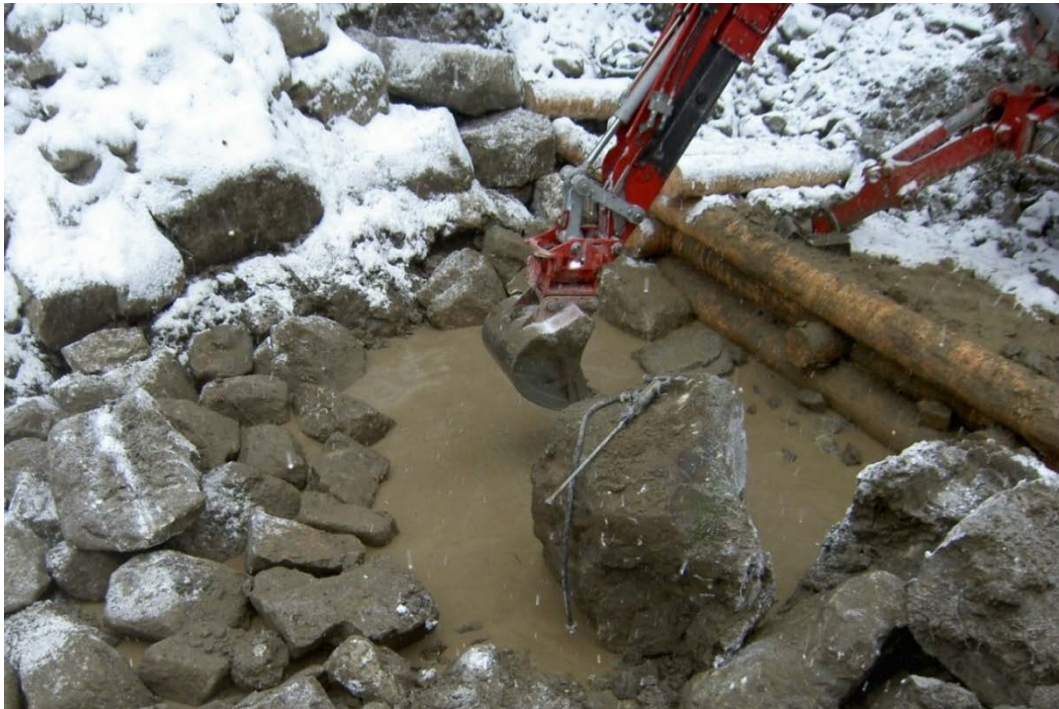
Abb. 1: Für den Kolkchutz wurde ein Becken aus Blöcken geschichtet (Bild: B. Ettlin).

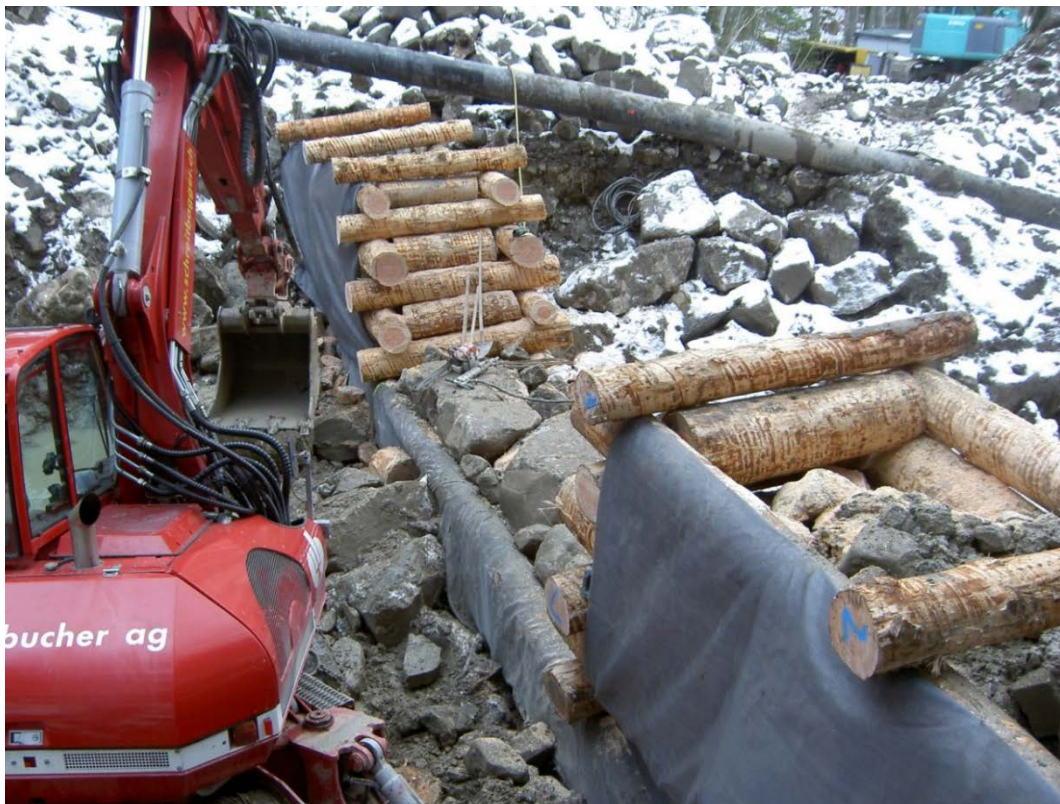
Abb. 2: Abflusssektion mit Blockausfuchung und wasserseitig eingebautes Geofiltergewebe zur Verhinderung von Auswaschungen (Bild: B. Ettlin).

<b>Durchbildung</b>	Vollverbau, <b>Geofiltergewebe hinter Sperre und Flügel</b> (siehe Abb. 2), Ansaat im 1. Jahr, Erlenpflanzung im 2. Jahr
