## Seuils

### Aménagement du Torrent de la Sara à l'aide de seuils / Vex (VS)

Construction de seuils en bois sur une portion du torrent de la Sara suite à une crue et à un glissement de terrain

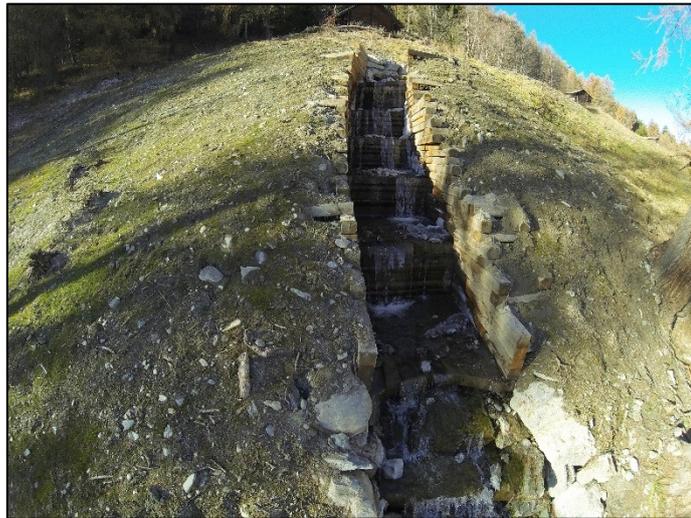
Photo 1 : Vue générale de l'ouvrage terminé

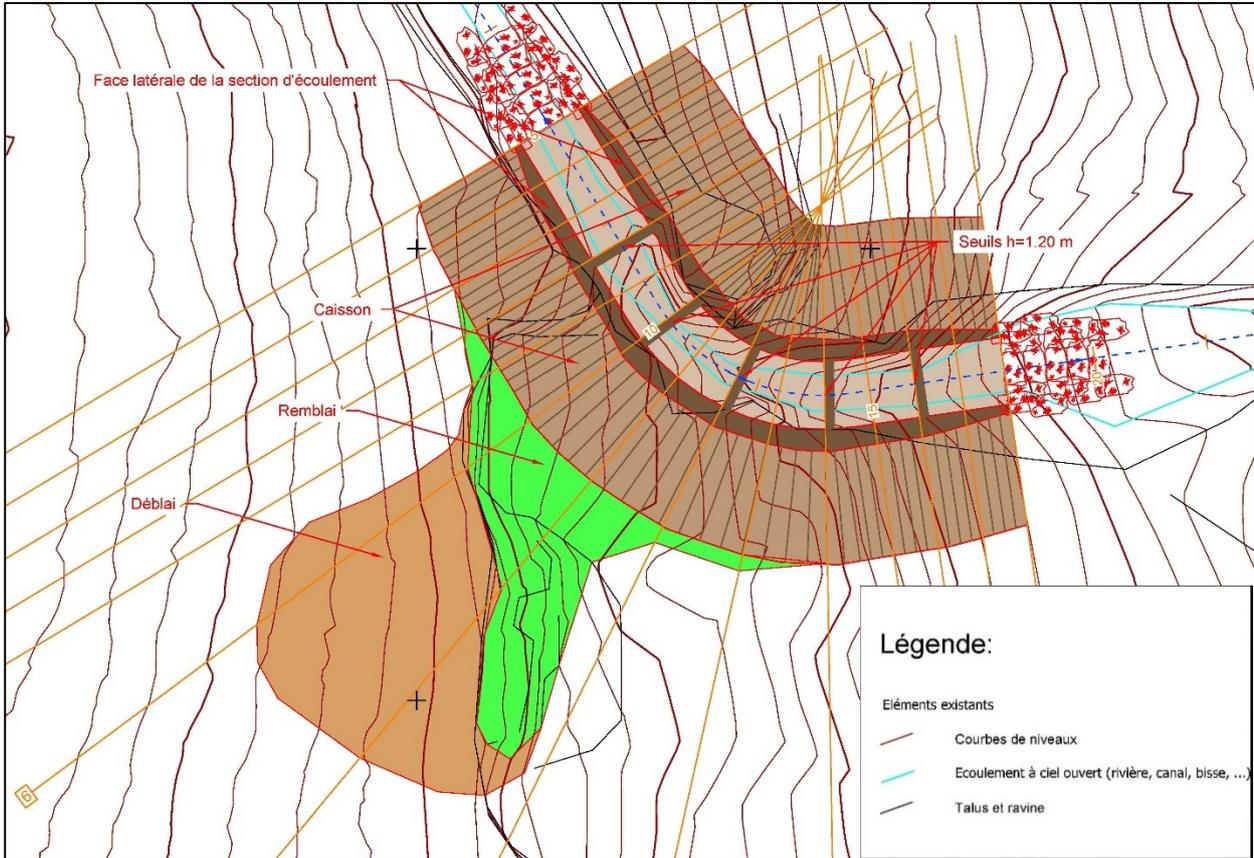
Figure 2 : Situation de l'ouvrage (extrait de la situation du projet) sans échelle précise

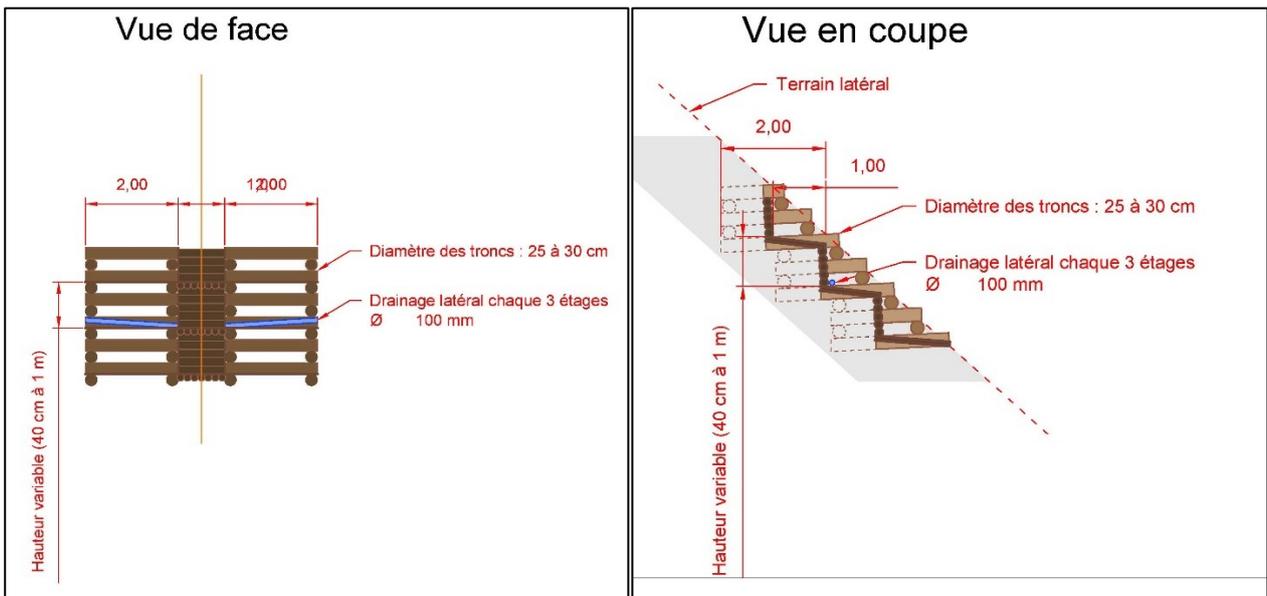
Figure 3 : Profils typiques de l'ouvrage (sans échelle précise)

Statique	Pas de calcul effectué, construction basée sur des valeurs d'expérience
Dimensionnement	Surprofondeur des caissons en rive droite de 80 cm sous le niveau du lit du torrent, excavation dans la zone de glissement de pente maximale 3:2, drainage en pied d'ouvrage et pose d'une natte drainante sur les talus d'excavation  Dimensionnement des ailes en fonction d'un écoulement de périodicité $Q_{100}$
∅ Coût moyen par unité	Fourniture des bois : aplatis de mélèze : Fr. 7'000.--  Fourniture des autres matériaux : natte drainante / bâche étanche / fers à béton / tuyau de drainage / tuyau de dérivation provisoire du torrent / Misapor : Fr. 2'700.--  Transports matériel et vols hélicoptère : Fr. 13'500.-  Machines : 30'000.-  Main d'œuvre : Fr. 26'200.--  Total aménagement du torrent hors études et DLT : Fr. 79'400.—
Faire et éviter	Dimensionnement suffisant des ailes pour éviter des débordements de l'eau dûs à la chute  Gestion de la courbure de l'ouvrage en vue en plan

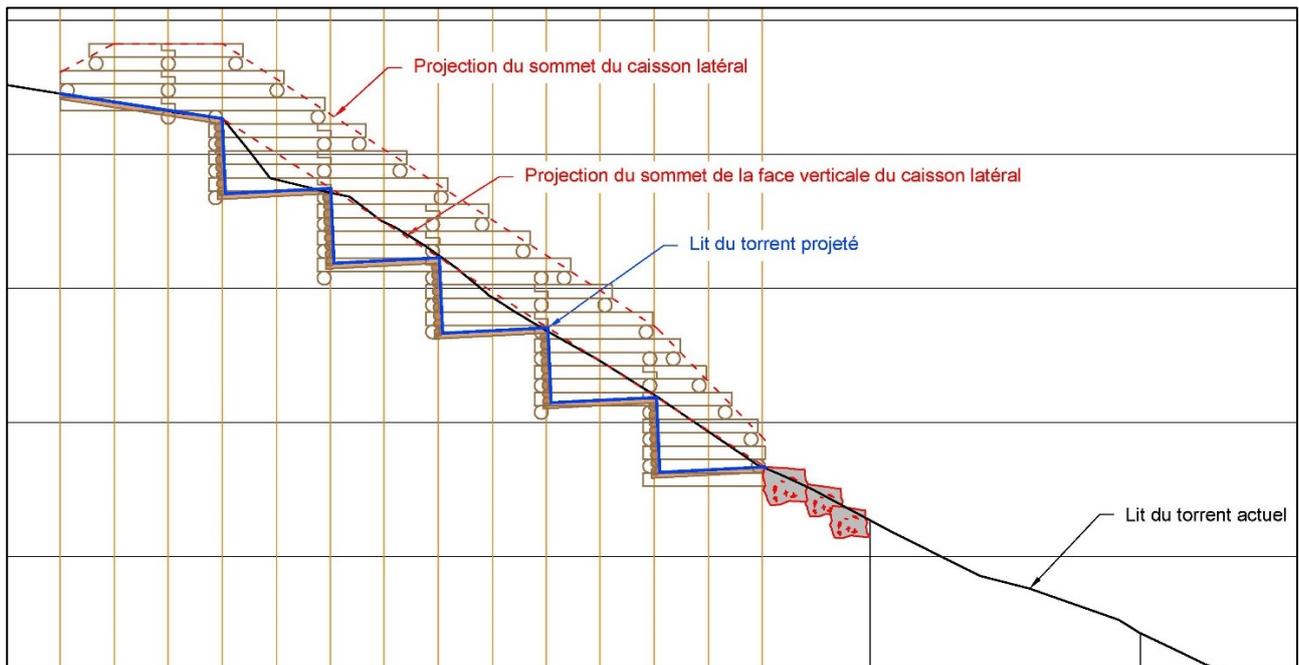
Figure 4 : Profil en long (sans échelle précise)

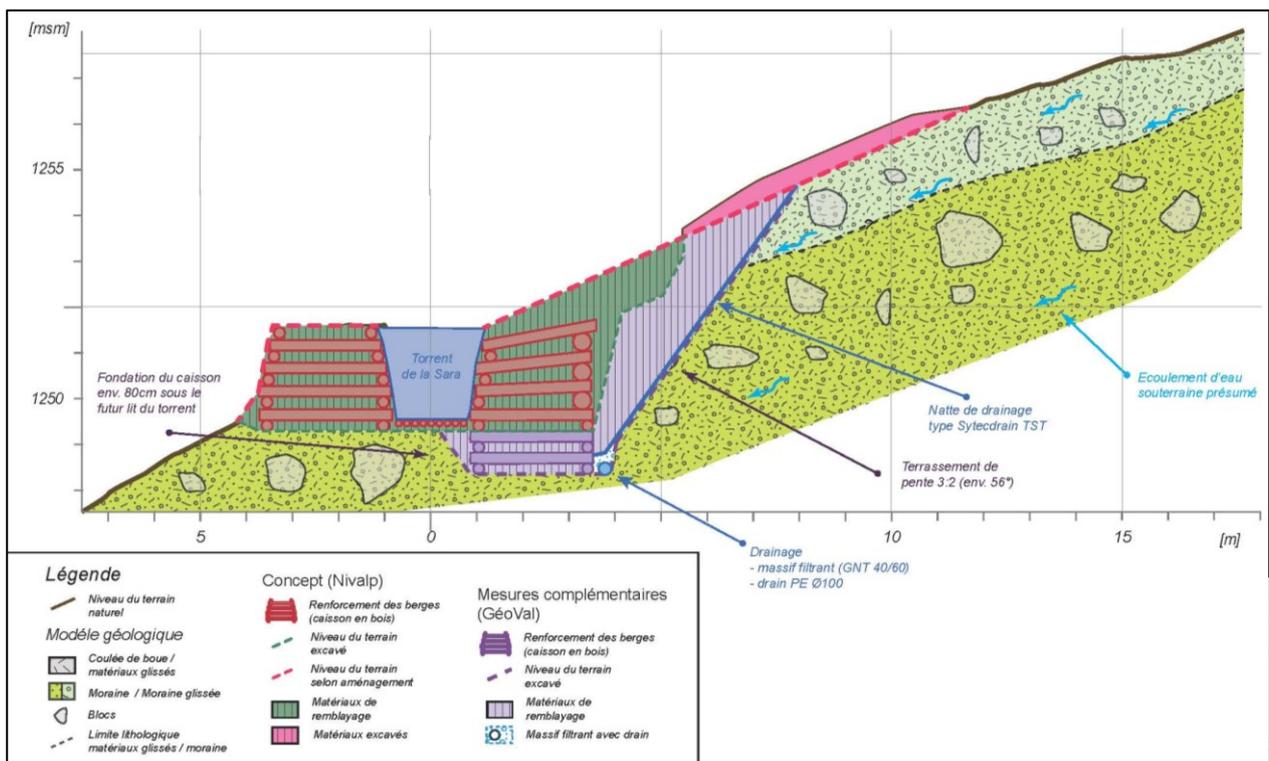
Figure 5 : Coupe schématique des aménagements du torrent au droit du glissement

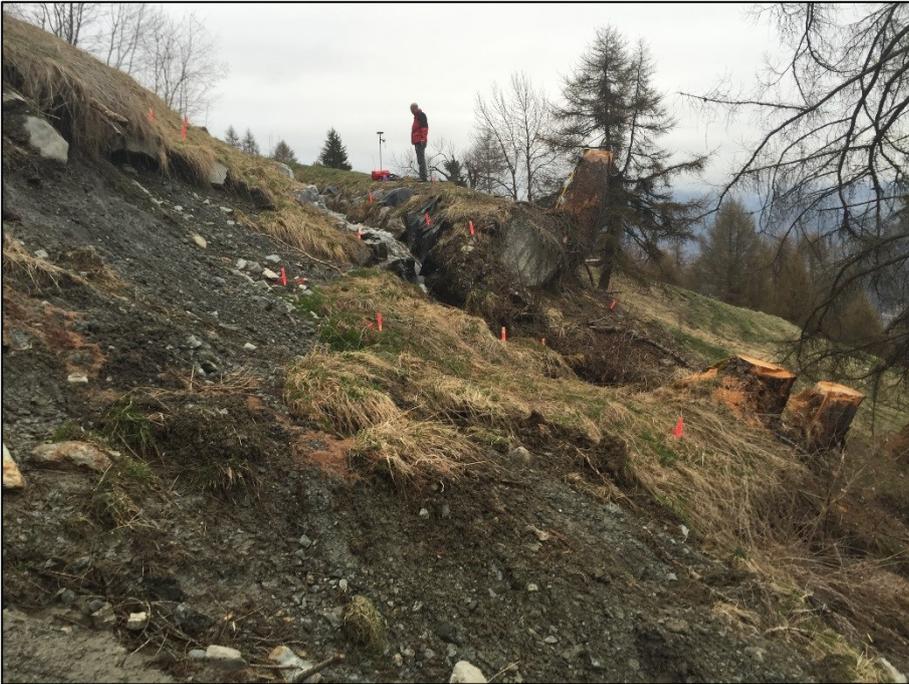
Photo 2 : Vue de la niche d'arrachement du glissement et de l'implantation de l'ouvrage (partie sommitale)

En raison de la présence de venues d'eau souterraines, un glissement de terrain s'est produit en mai 2014 dans le secteur des Verneys, à proximité immédiate du torrent de la Sara, et obstrua partiellement ce dernier.

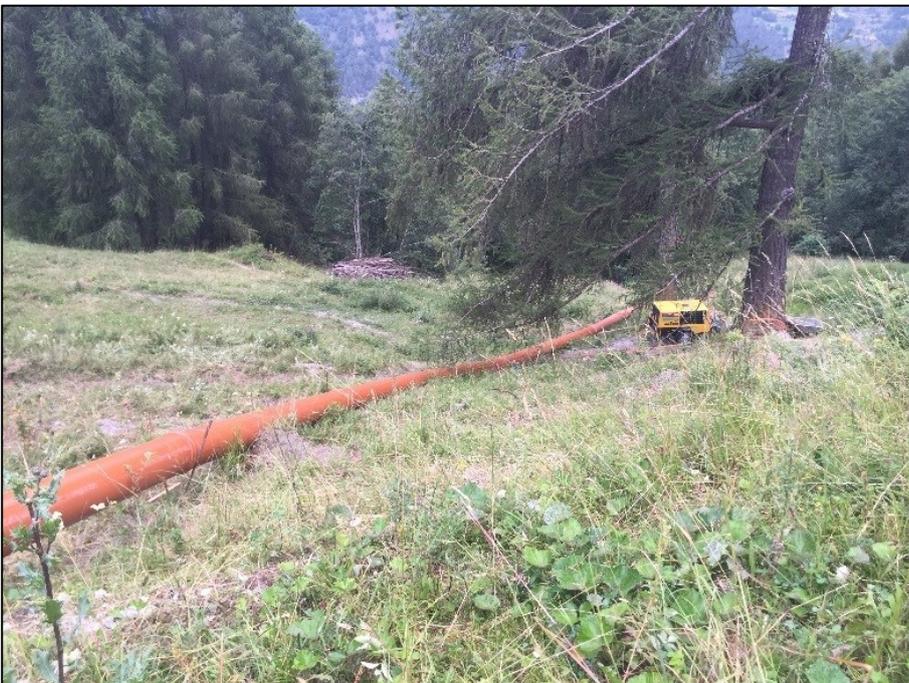
Photo 3 : Déviation provisoire des eaux du torrent à l'aide d'un tuyau d'un diamètre de 40 cm

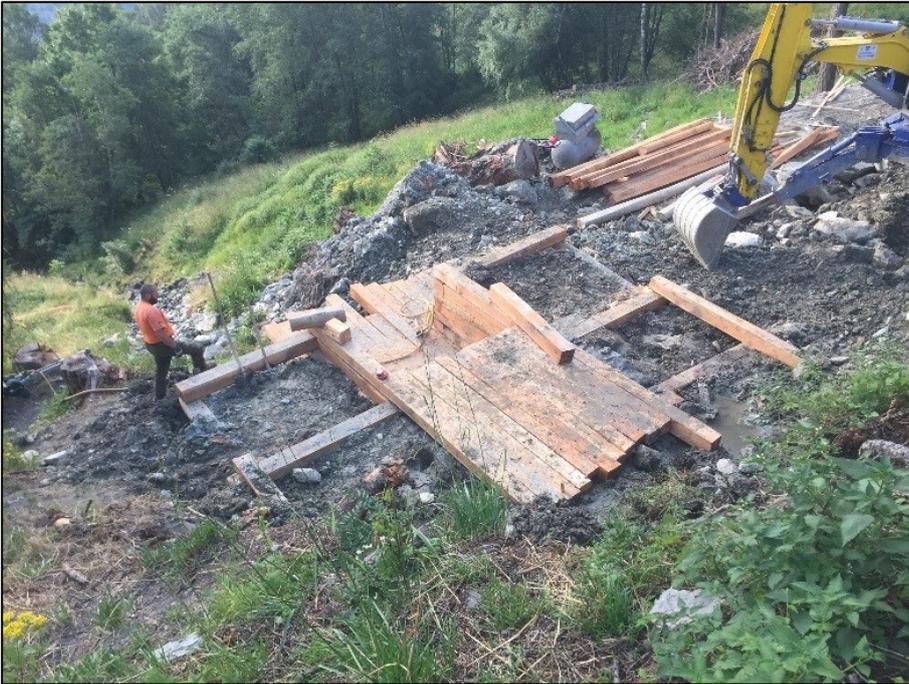
Photo 4 : Début de la construction de l'ouvrage

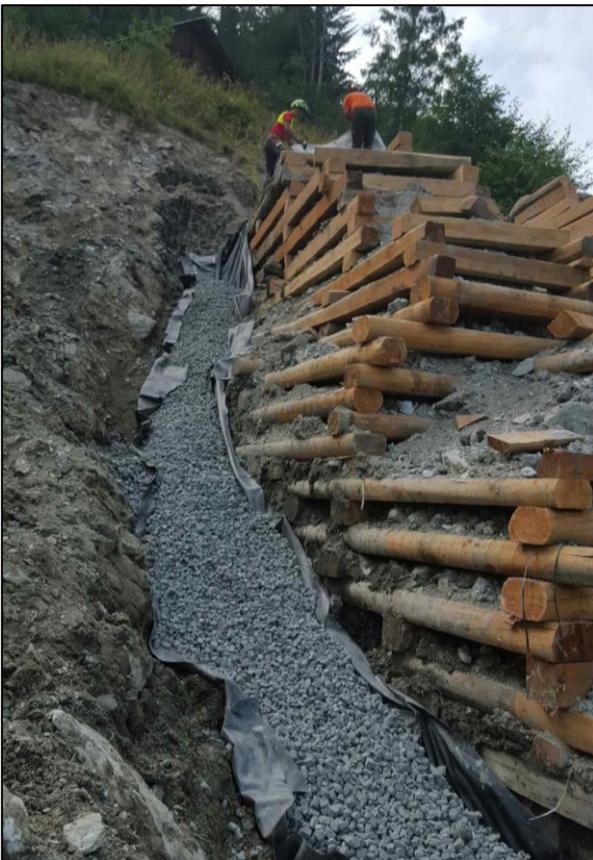
Photo 5 : Pose du drainage à l'extérieur de l'ouvrage; le corps drainant est constitué de verre expansé (Misapor), beaucoup plus léger que des graviers, ceci afin d'optimiser les coûts de transport par hélicoptère.

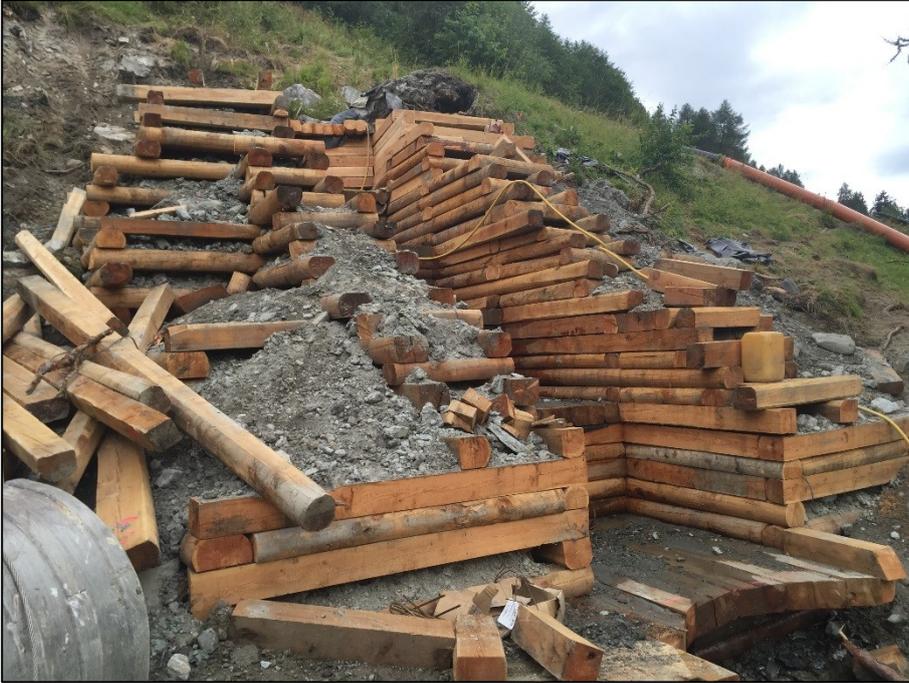
Photo 6 : Ouvrage en cours de construction

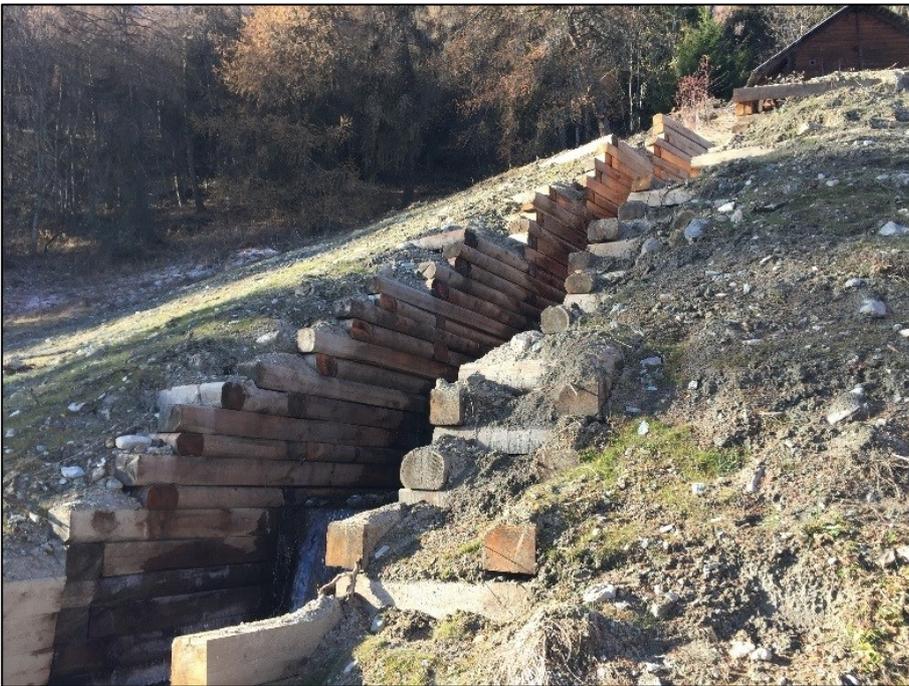
Photo 7 : Torrent remis en eau, berges remblayées etensemencées

Travaux de finition	Réglage et ensemencement des berges

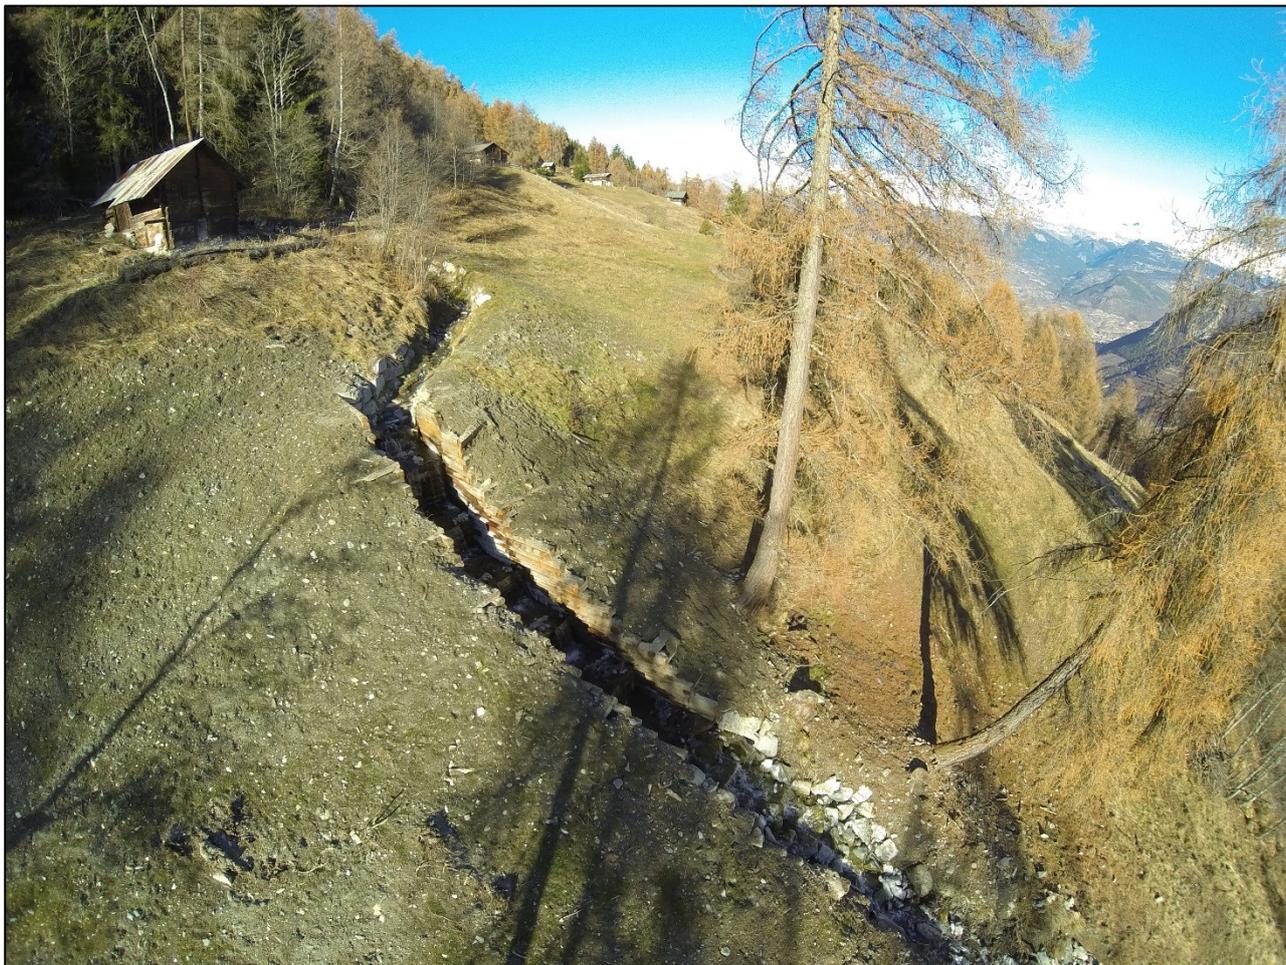
Photo 7 : Vue générale de l'ouvrage terminé
