Periodische Wiederinstandstellung PWI

- Infoblatt über PWI-Massnahmen S. 1 - 5
Quelle: Bundesamt für Landwirtschaft. Kreisschreiben 3/2014
- Beispiel Detailplan und Kostenvoranschlag S. 6
- Ursachen für Wegschäden S. 7 - 17
Quelle: Landwirtschaftliches Zentrum Ebenrain, Unterhalt von landwirtschaftlichen Güterwegen
- Entwässerung von Wegen S.18 - 21
Quelle: Bundesamt für Strassen ASTRA, Bau und Unterhalt von Wanderwegen

INFOBLATT Periodische Wiederinstandstellung PWI

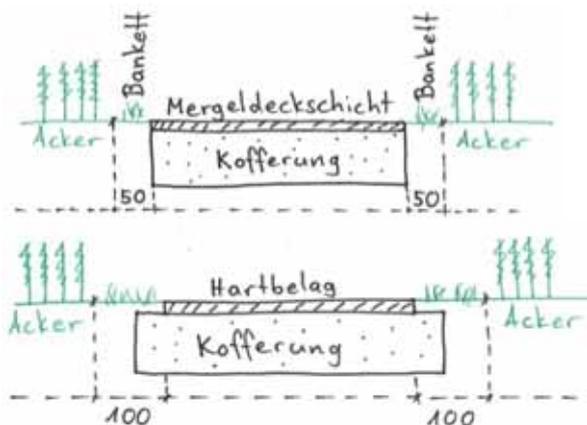
Bei Hartbelägen muss der Pflügabstand zur Fahrbahn mind. einen Meter betragen, da der nicht sichtbare Koffer (=Fundation) breiter ist als der Belag. Bei Mergelbelägen ist ein 0.5m breiter, unberührter Streifen ausreichend.

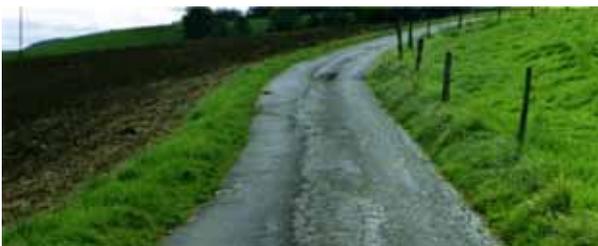
Aufgrund eines zu hohen Erd- und Graswalls am linken Wegrand kann das Niederschlagswasser die Strasse nicht regelmässig verlassen. Das anfallende Wasser konzentriert sich. Ein Abranden wäre sinnvoll.

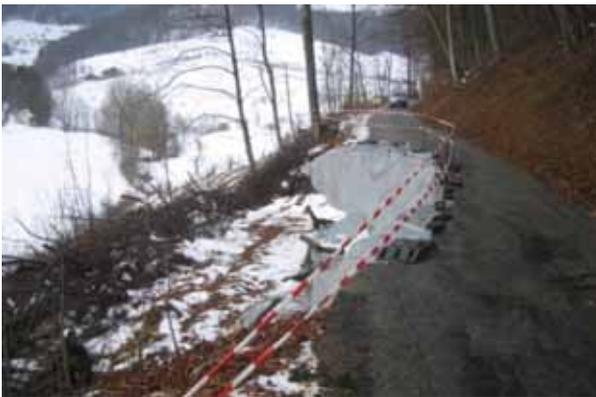
Abrutschung eines Strassenstücks, Eptingen

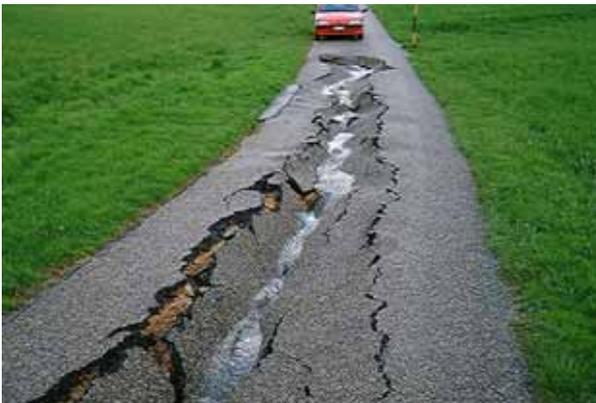
Einbruch des Hartbelages auf Grund von Unterspülung während eines Unwetters, Reigoldswil

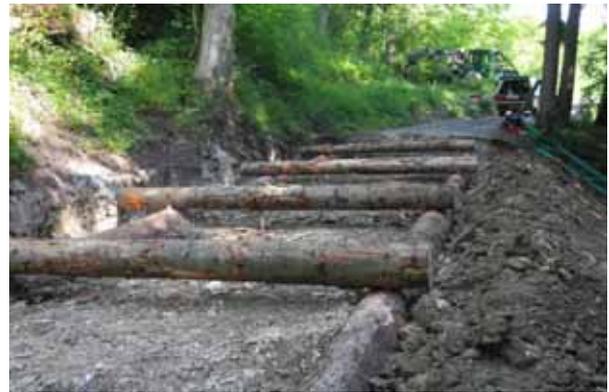
Erstellung eines Holzkastens, Waldenburg

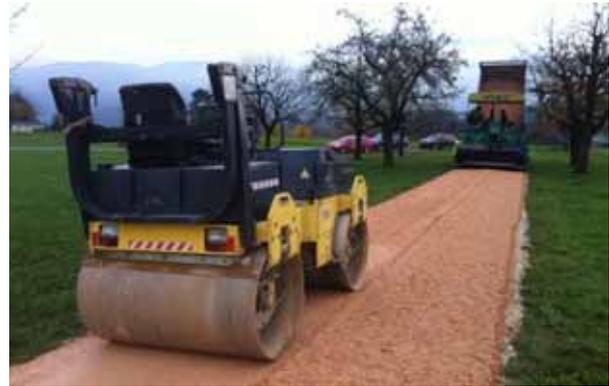
Neubau eines Mergelweges, Blauen

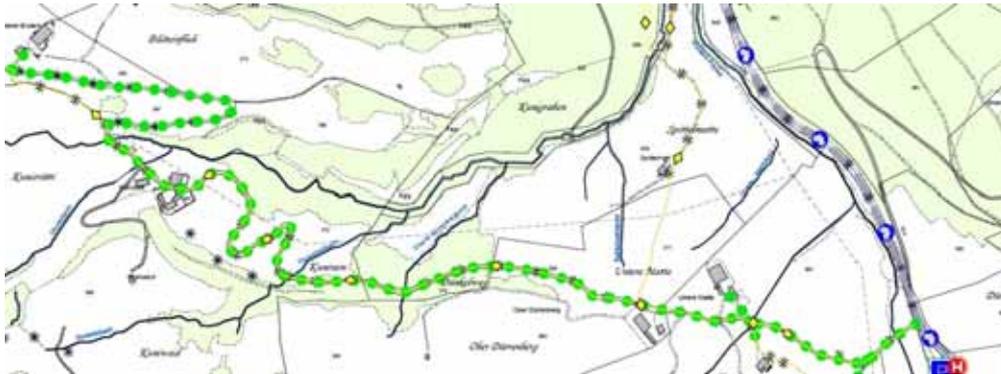
Der Strassennetzplan klassiert die kommunalen Strassen und Wege nach Typen und Funktionen und legt den jeweiligen Ausbaustandard fest. Beispielsweise können Hofzufahrten, Holzabfuhrrouen, Wander- und Radwege ausgewiesen werden. (Bild: Auszug aus dem Strassennetzplan Langenbruck, 2009)

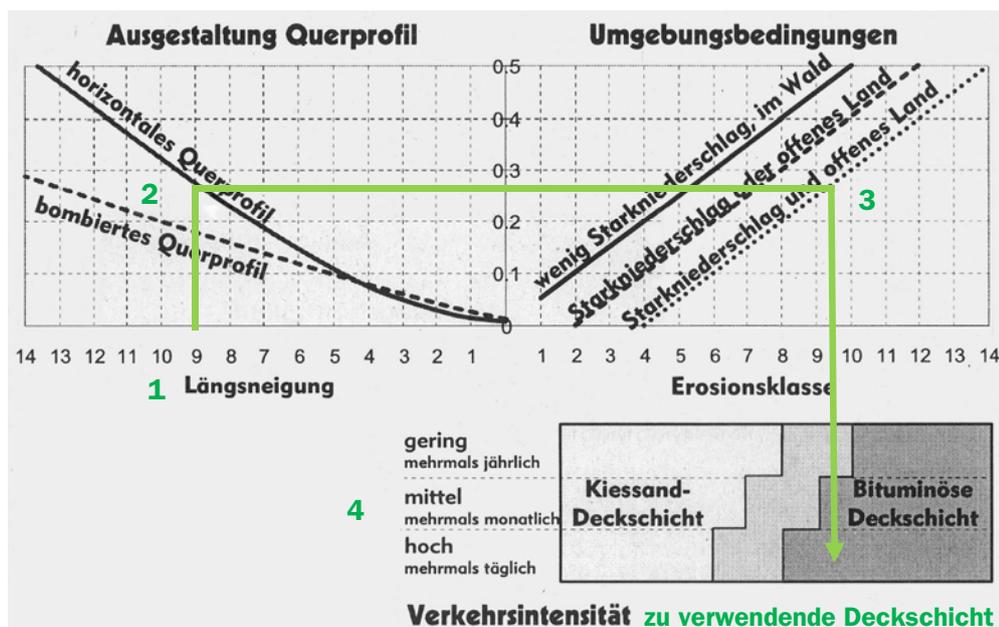
Diagramm für die Wahl der Deckschicht bei Wald- und Bewirtschaftungswegen (BUWAL 1999). Eingangsgrößen sind (1) die Längsneigung, (2) das Querprofil, (3) die Umweltbedingungen und (4) die Verkehrsintensität.

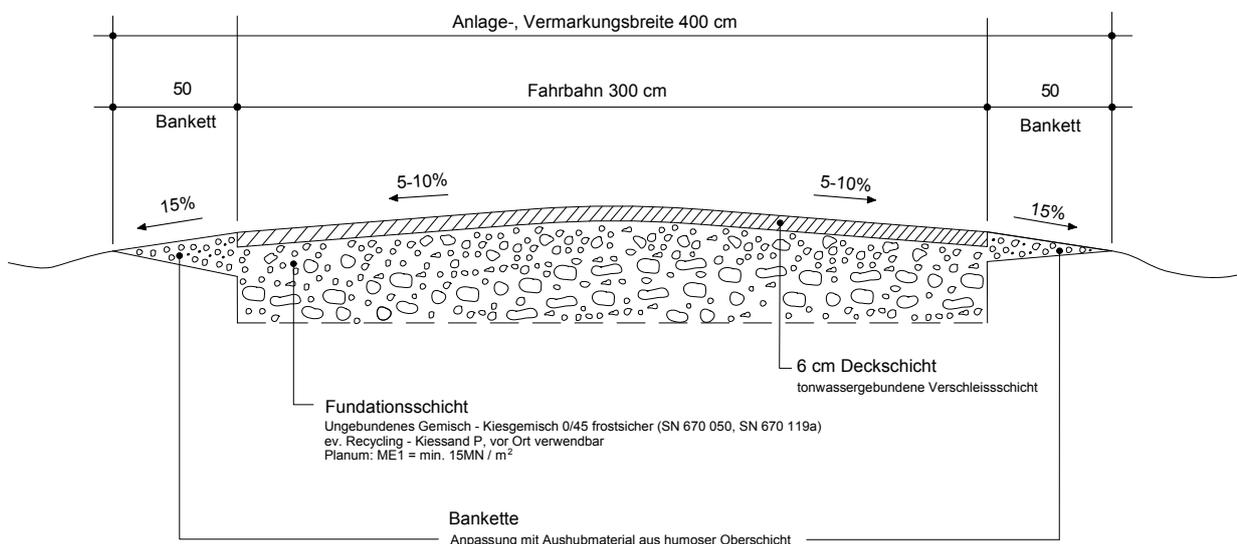
Normalprofil Mergelweg (Typ C): Gilt für Wege mit genügend tragfähigem Baugrund. Die Deckschicht ist aus gebrochenem Jurakies herzustellen. Die Bankette sind für den Wasserabfluss tiefzuhalten und periodisch abzuranden. Hangwasser ist von der Deckschicht fernzuhalten.

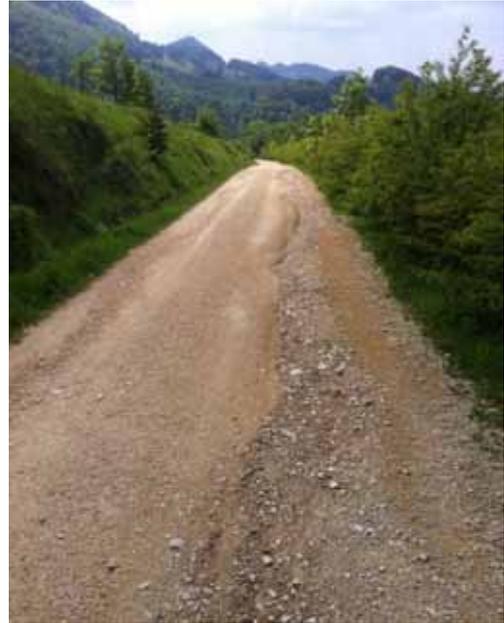
Wasser fliesst in der Fahrspur weil es seitlich nicht abfließen kann. Es wird Material aus der Deckschicht ausgewaschen, Waldenburg.

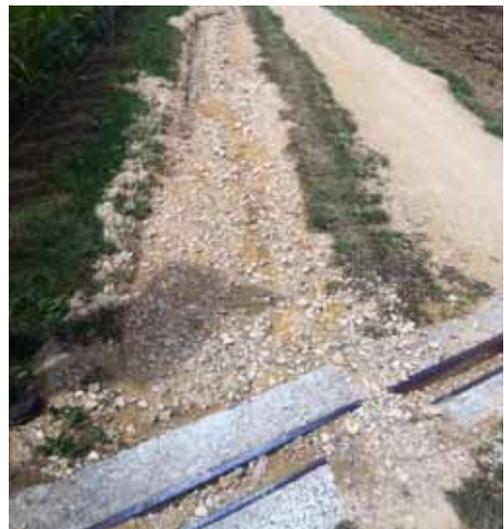
Querabschlag ist voll und kann das Wasser nicht mehr abführen, Augst.

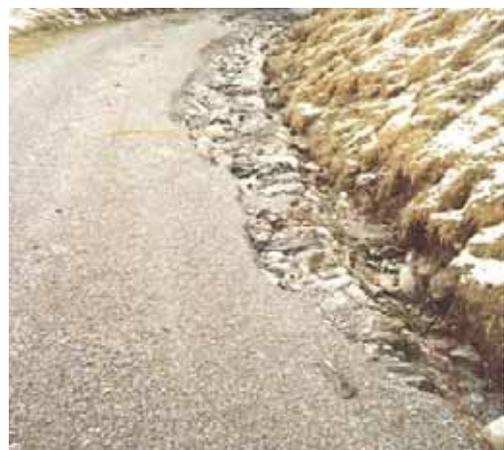
Der Seitengraben ist eingewachsen und kann deshalb nicht mehr ausreichend Wasser aufnehmen.

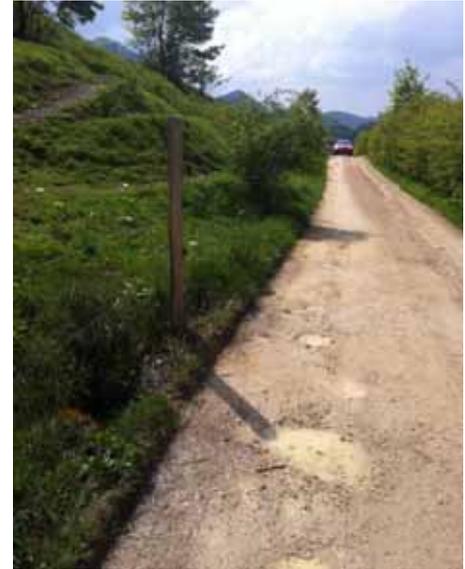
Schlaglöcher auf Mergelweg, Waldenburg

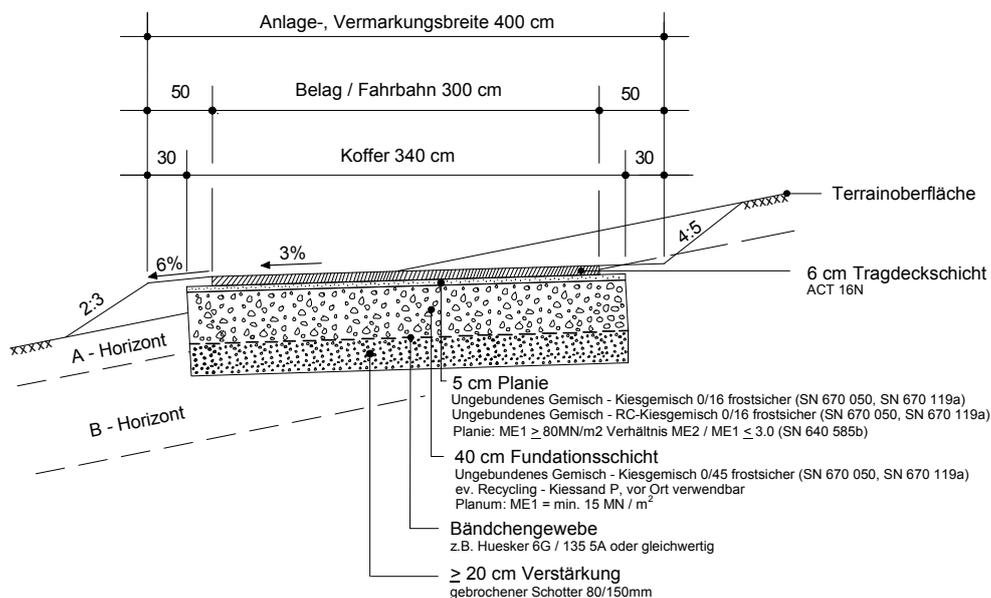
Normalprofil Hauptweg (Typ B): Gilt für Wege mit ACT-Tragdeckschicht für ungenügend tragfähigen Baugrund. Bei Baugrund mit genügender Tragfähigkeit fällt die Verstärkungsschicht weg. Der Weg wird 'über die Schulter' entwässert. Die Bankette sind für den Wasserabfluss periodisch abzuranden. Seitlich zufließendes Hangwasser ist von der Tragschicht fernzuhalten.

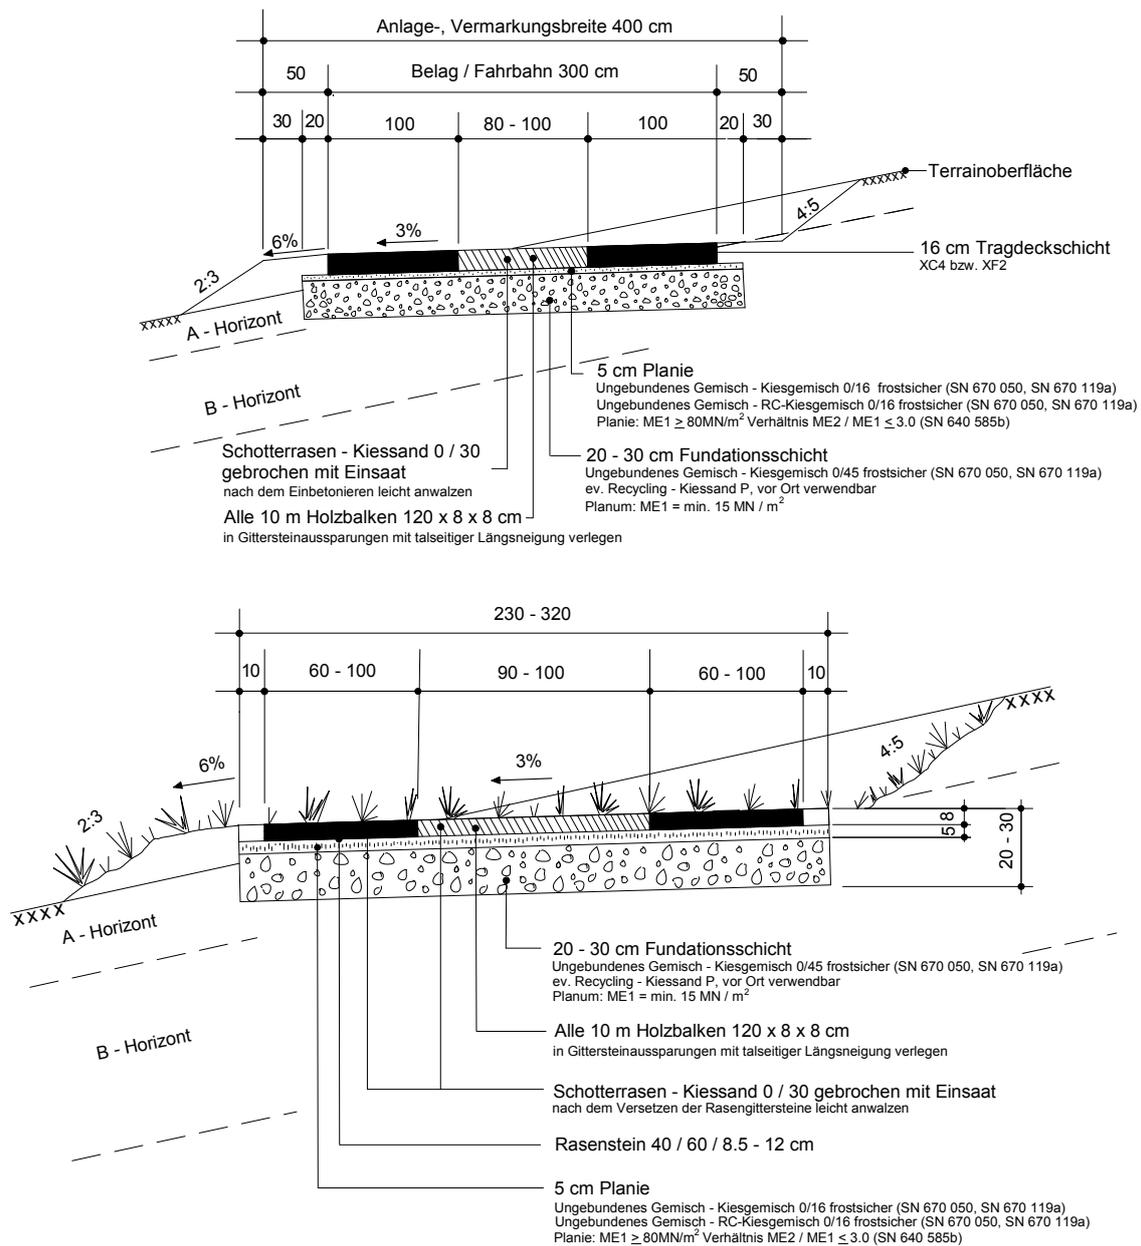
Normalprofil Spurweg (Typ D) & Gittersteinspurweg (Typ E): Gilt für Wege mit Betonbelag bzw. Rasengittersteinen.

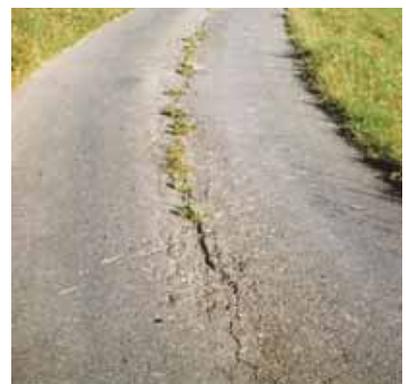
Mittelriss in einem Asphaltweg

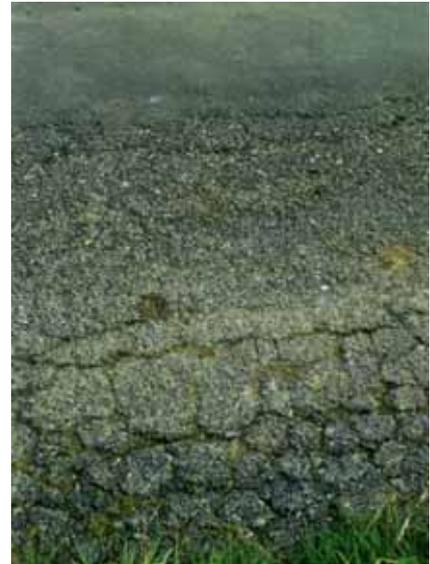
Netzrisse bzw. Elefantenhaut als Anzeichen für zerstörte Foundationsschicht, Bretzwil

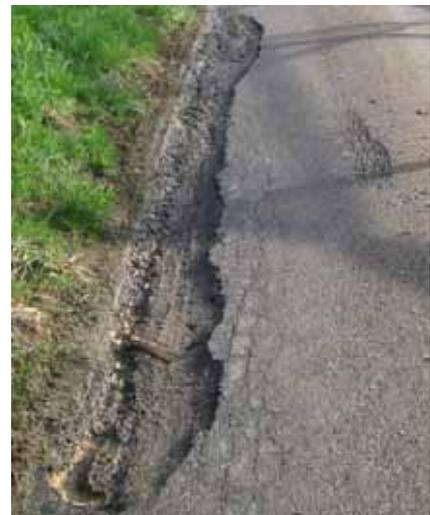
Foundationsschicht ist nicht ausreichend tragfähig. Aus Netzzissen entstehen mit der Zeit Schlaglöcher, Bennwil

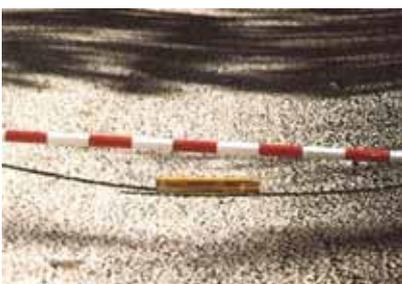
Bildung von Spurrinnen aufgrund von Alterung und mangelnder Tragfähigkeit

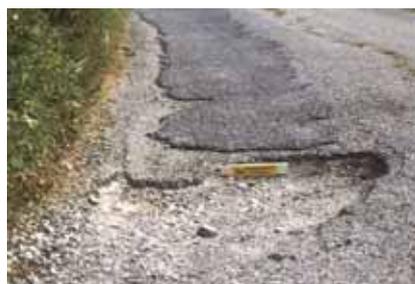
Schottertränkung löst sich auf. Es bilden sich Schlaglöcher.

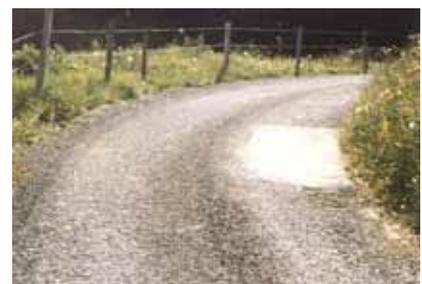
Altersbedingte Ausmagerung des Deckbelages.

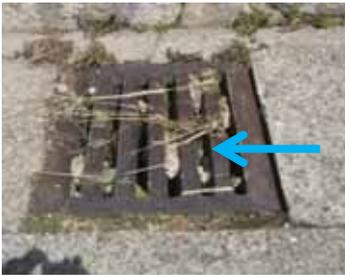
Rillen des Einlaufschachtes sind quer zur Längsneigung des Weges angebracht. Das erschwert den Eintritt des Wassers. Dieses überschießt.

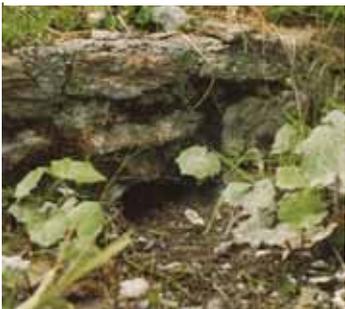
Der Durchlass bzw. Auslauf ist etwa zur Hälfte mit Material verstopft.

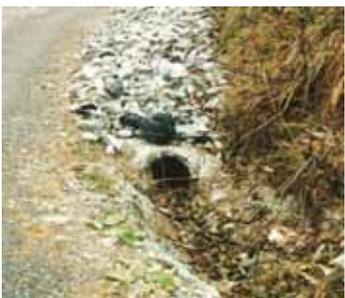
Der Bereich vor dem Einlauf ist mit Laub gefüllt. Der Rechen vor dem Einlauf ist ungeeignet.

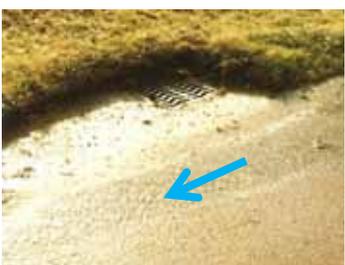
Das Wasser läuft aufgrund des Gefälles am Schacht vorbei.

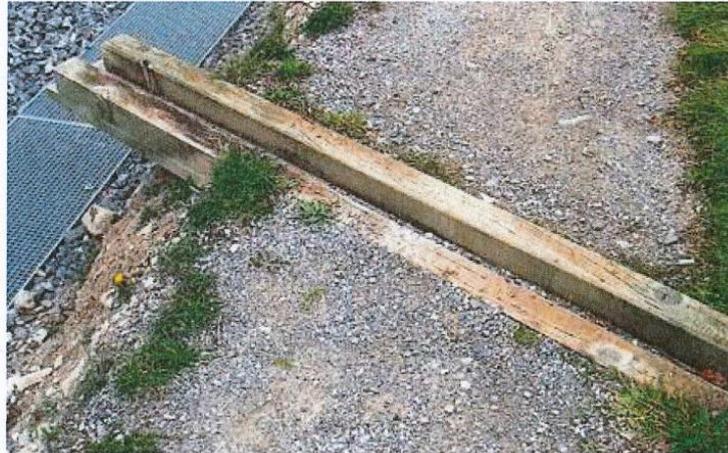
Abb. 31 Querabschlag

Querabschläge dienen der seitlichen Entwässerung auf Wegen mit Längsneigungen ab 10 % sowie der Ableitung von Wasser aus Längsentwässerungen.

Die **Abstände** zwischen Querabschlägen variieren zwischen 5 m und 60 m. Je erosionsgefährdeter ein Weg ist, d. h., je grösser die Längsneigung ist und je häufiger Starkniederschläge auftreten, desto geringer werden die Abstände gewählt.

Um eine grösstmögliche **Selbstreinigung** zu erreichen, werden Querabschläge mit einer Neigung von ca. 5 % und einem Winkel von 30 bis 45 Grad zur Längsachse des Weges angelegt. Idealerweise ragen sie mindestens 20 cm über den Wegrand hinaus. Die talseitige Böschung wird beim Ausfluss mit Steinen gegen **Auskolkung** gesichert (Abbildung 32). Bei erosionsgefährdetem Gelände muss das anfallende Wasser kontrolliert abgeleitet werden, z. B. in nahe gelegene Bäche, Gräben oder solideres Terrain. Querabschläge müssen regelmässig gereinigt werden.

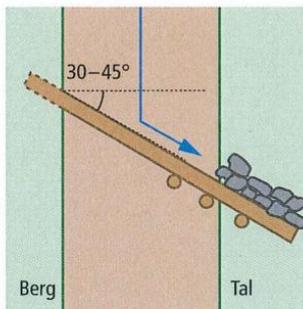
Abb. 32 Querabschlag aus Rundholz

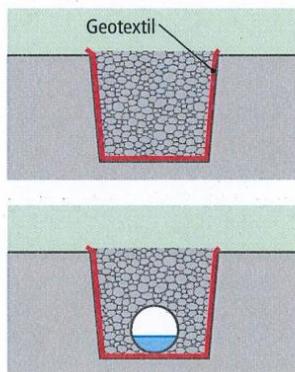
Abb. 39 Drainagen, unten mit Sickerrohr

Drainagen (Abbildung 39) sind bei Wanderwegen nur in Ausnahmefällen sinnvoll, da sie teuer zu erstellen und aufwändig im Unterhalt sind. Drainagen kommen dann in Frage, wenn aus Sicherheitsgründen keine offenen Gräben realisiert werden können.
